OBJEKT: Kurna mõisaansambel

Kurna mõisaansamblit

ajalooline õiend

KÖIDE I

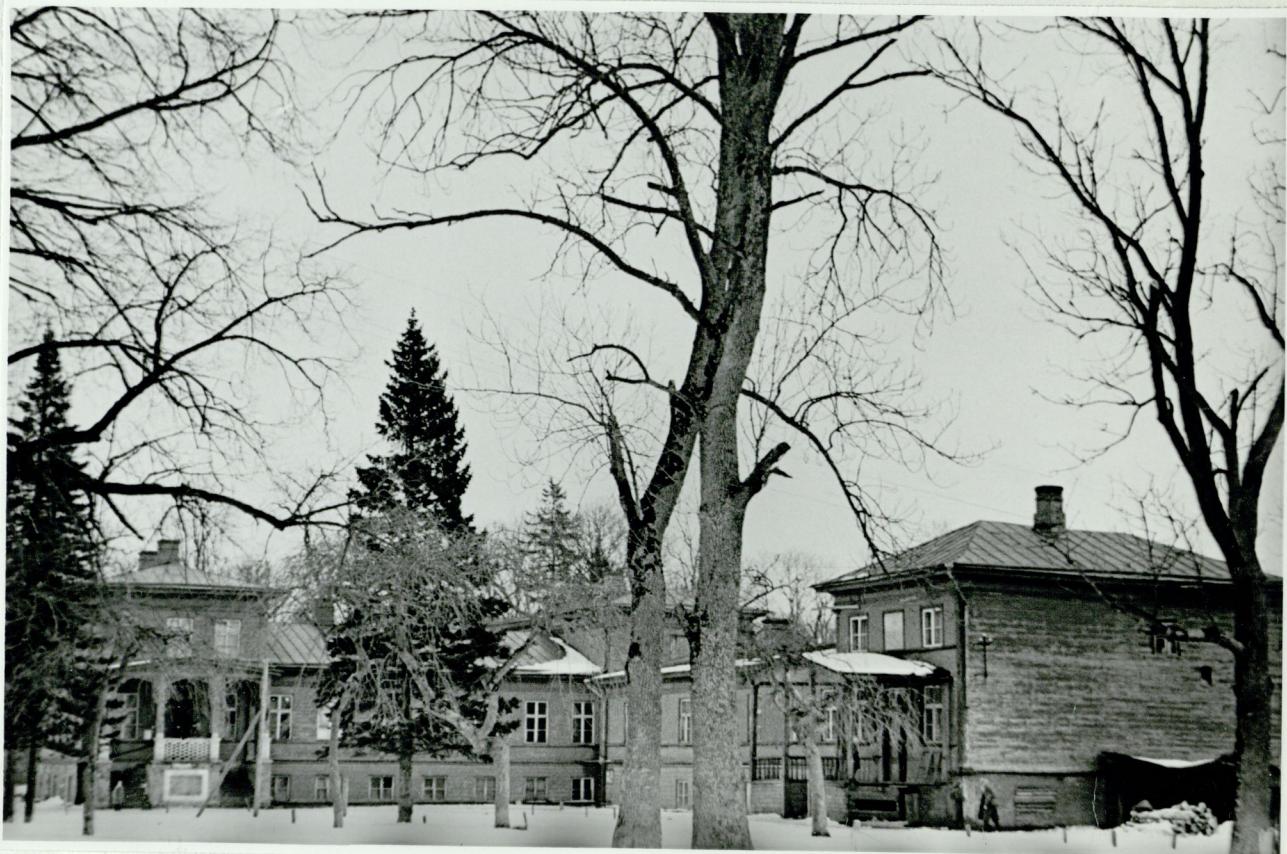
1

1. Härrastemaja eestvaade. Pildist. 1957.a.
AM fotokogu N-1o59o/1
2. Sama N-1o59o/2
3. Härrastemaja tagantvaade N-1o6oo/1
4. Sama N-1o6oo/2
5. Härrastemaja lõunast. Pildist. 195o-ndatel
aastatel. Foto eravaldises. Ümberpildist.

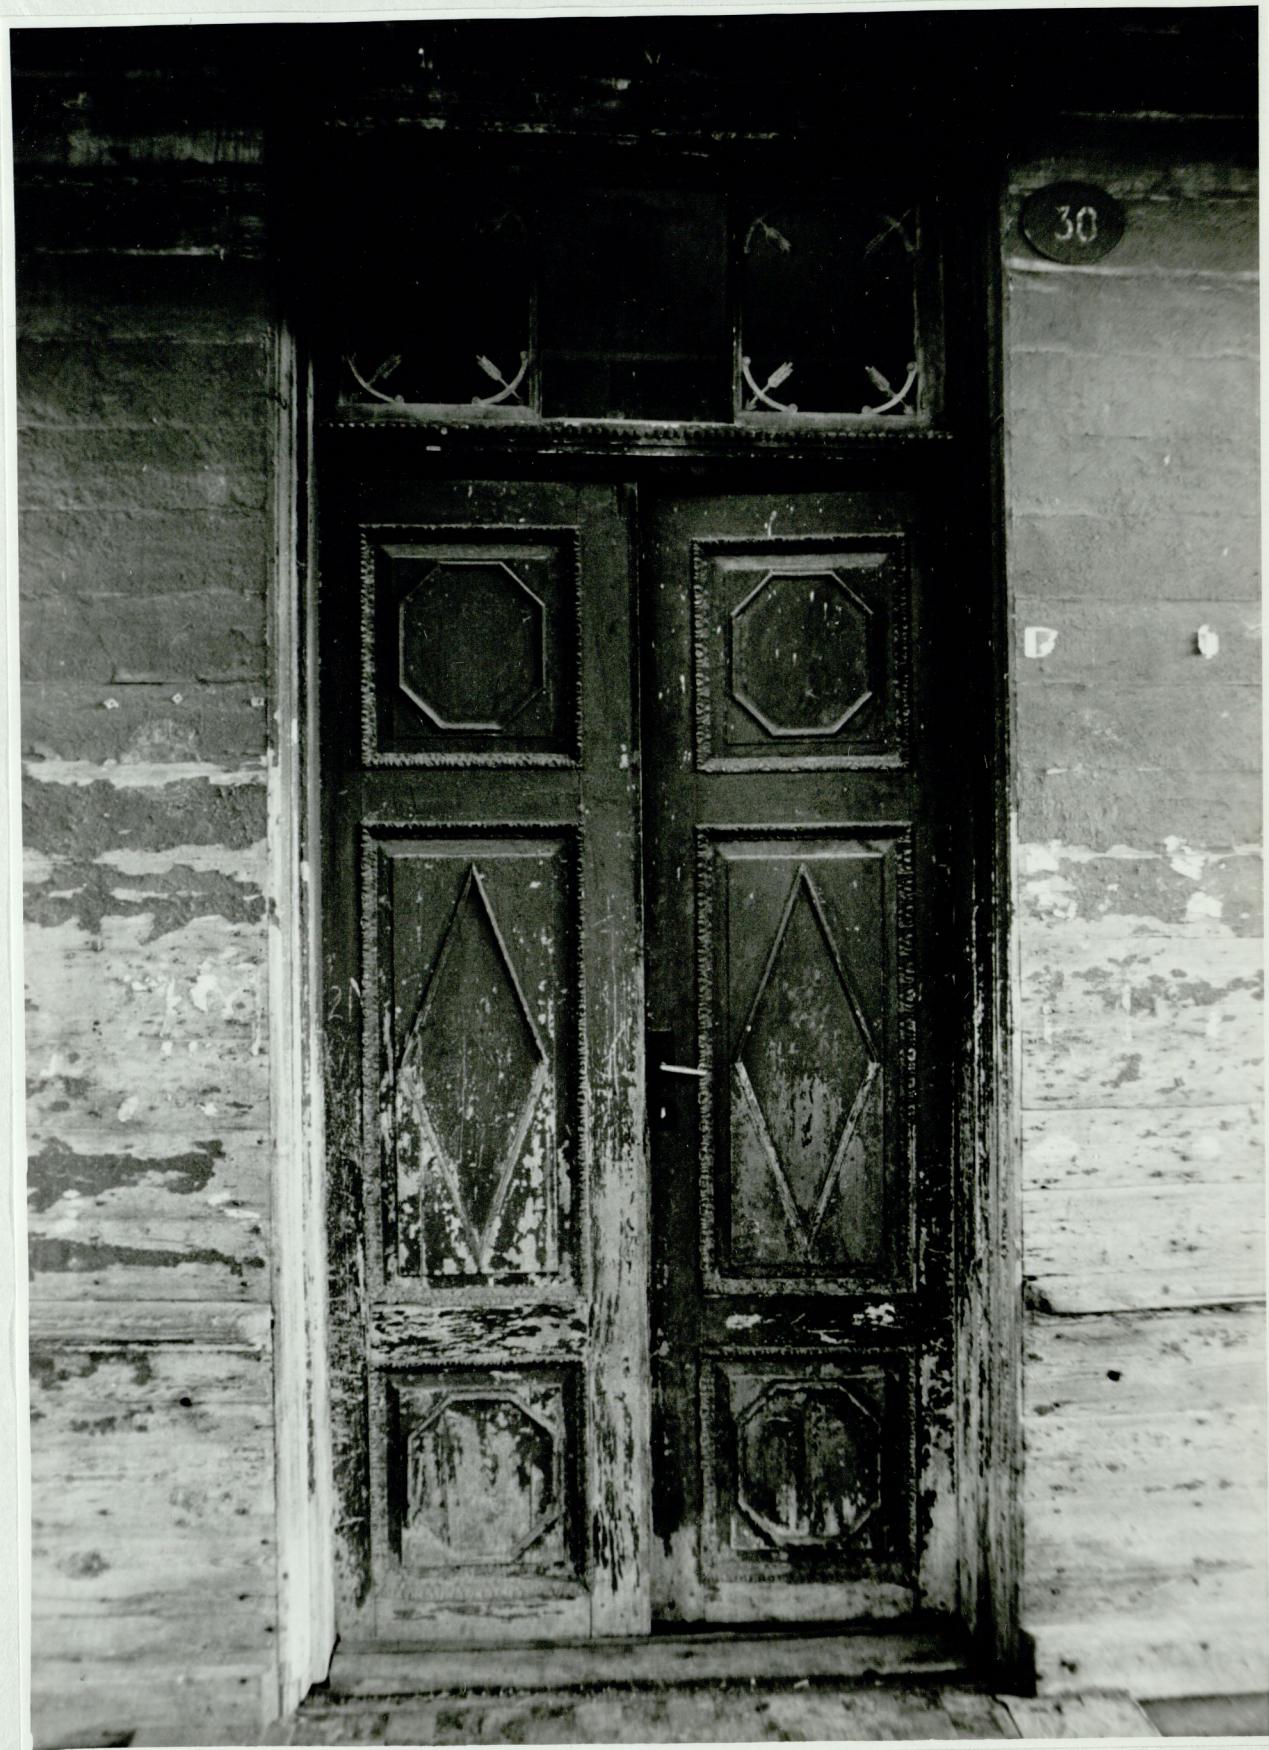
10

8. Härrastemaja eestvaade. Pildist. P. Säre
1991, jaanuar. N-36o49/1
9. Härrastemaja tagantvaade N-36o49/3
10. Härrastemaja välisuks esifassaadil N-36o48/1

Peasissepääs asukohaga vasakpoolses ehk loodetiivas on vormistatud külgedelt avatud, esifassaadis puitpostidele toe-tuva viilkatusega palkonina. Puitpostide alumine rinnatise kõrgune osa on laotud silikaattellistest. Postide ülaosa kau-nistab saelõiketechnikas meisterdatud puitpits (fotod 17,18), mis on iseloomulik vene puitarhitektuurile. Puitpitsi kohtame ka 19. sajandi lõpul nn. Šveitsi stiilis rajatud mõisamajade juures (Pudivere, Viru-Roela, Kulna, Kõltsu jt.). Hoone suhte-liselt tagasihoidliku välisdekoori juures leiab märkimist jä-reklassistsistlik kahepoolega välisuks (foto 10). Üksetahvel-dised on ääristatud lõikeliste dekoratiivliistudega, tahvel-distel liistudest kujundatud kaheksanurgad (oktagoonid), rom-bid. Ükse ülaosas rikkalik vahekarniis, millele toetub dekoo-riiga framuug.

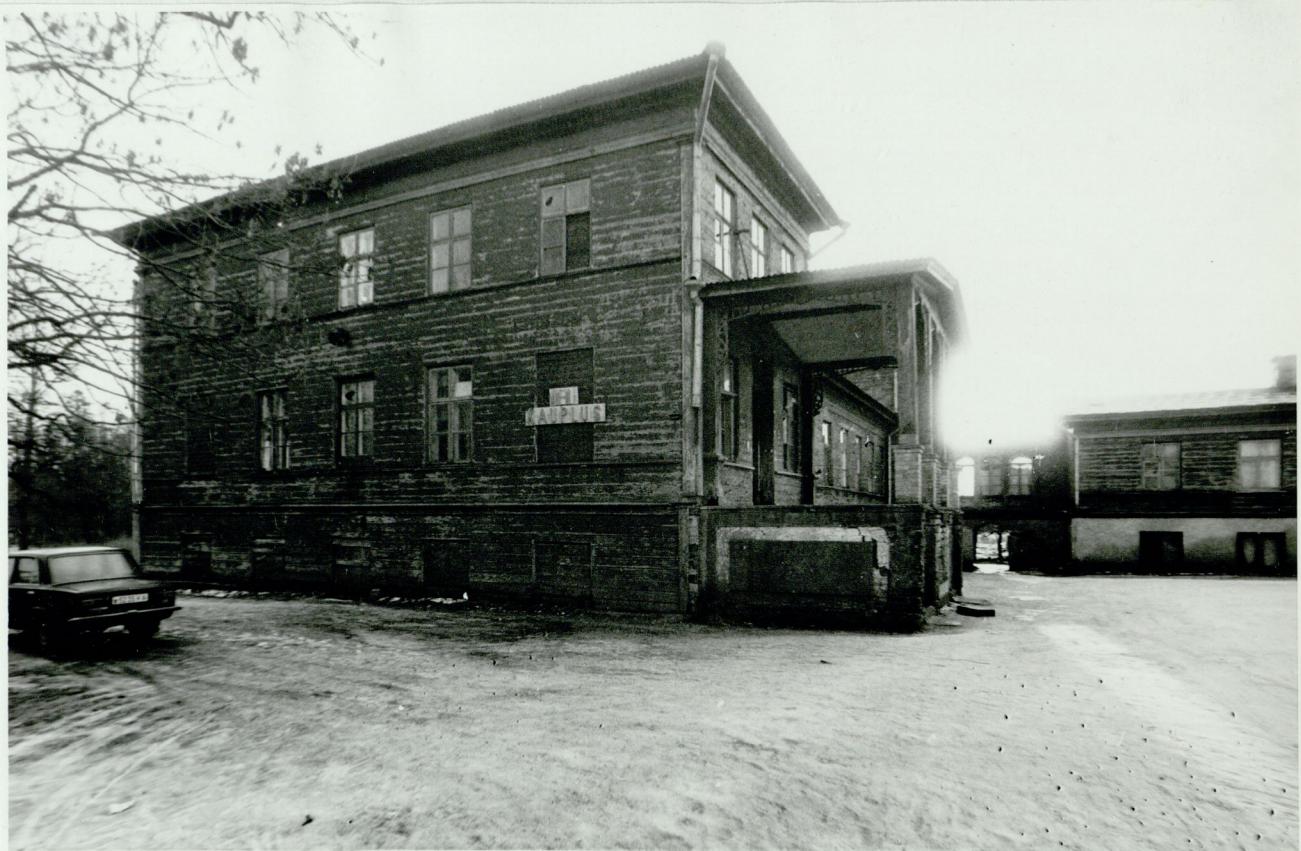
11

11. Härrastemaja loodepoolne külgein N-36o49/2
12. Härrastemaja vaade kagust N-36o47/2
13. Härrastemaja vaade lõunast N-36o47/2
14. Härrastemaja juurdeehituse edelakülg N-36o53/4

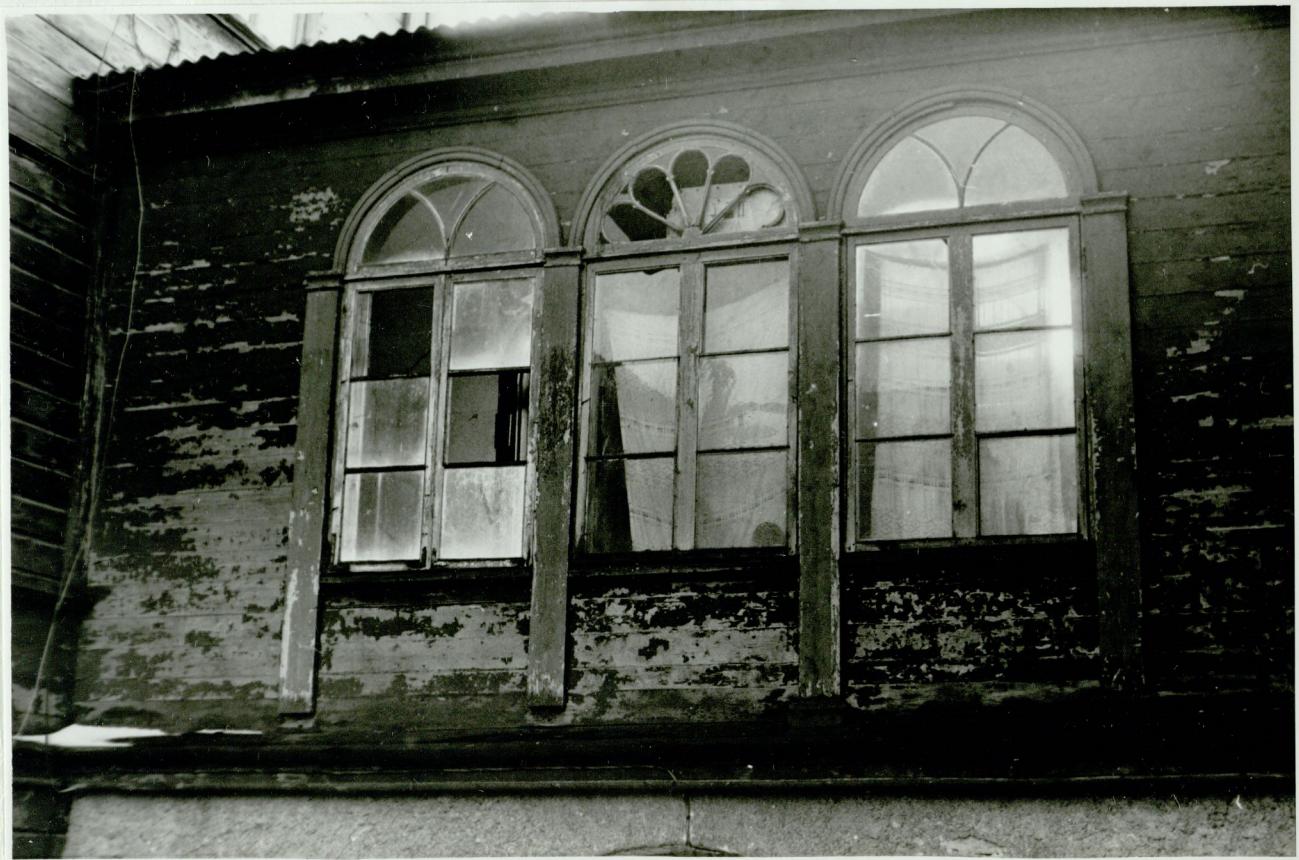
15

15. Härrastemaja esifassaad, tiibhoone ja
vahekoridor N-36o53/5
16. Härrastemaja vahekoridori kolmikaken N-36o53/6
17. Härrastemaja puitpits esifassaadi palkonil N-36o5o/4

Põhihoonele, mida eelpool käsitlesime, on ristipidiselt liidetud alt läbikäidava soklikorrusega vahekoridori abil juurdeehitis. Viimane sarnaneb kavatiselt põhihoonega, ühekorruseline kõrge soklikorrusega hoone tiibehitisega otsaküljes. Tiibehitis hävis tulekahju tagajärjel mõned aastad tagasi. Vaadeldav on ta vaid varasemalt fotodelt (fotod 1,2,5). Hoo-ne on dekoorivaene, vaheldust pakub vahekoridor, mille kül-

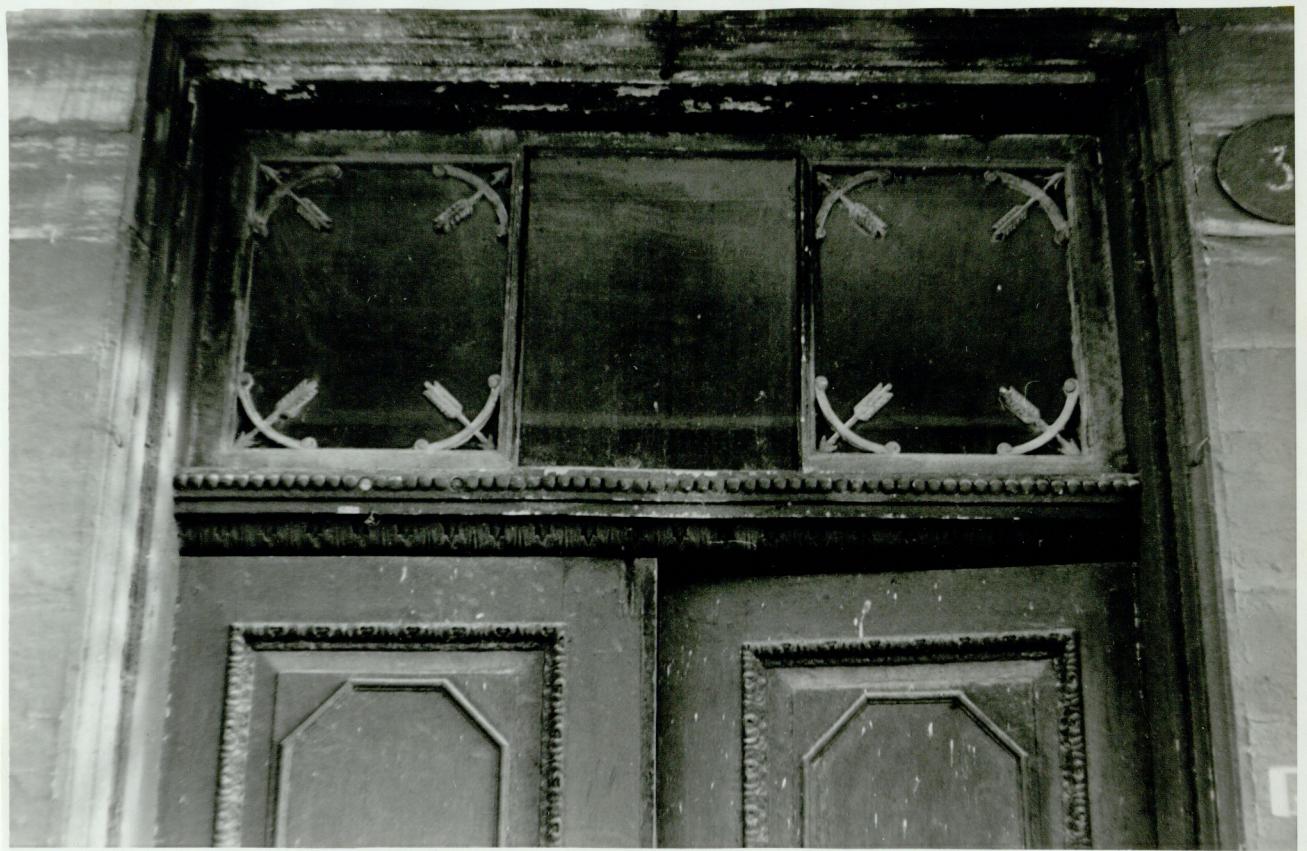
19

19.	Härrastemaja, välisukse framuug	N-36050/6
20.	Härrastemaja metallvalust rinnatis tagafassaadil	N-36051/6
21.	Härrastemaja siseuks	N-36051/2
22.	Sama	N-36051/5

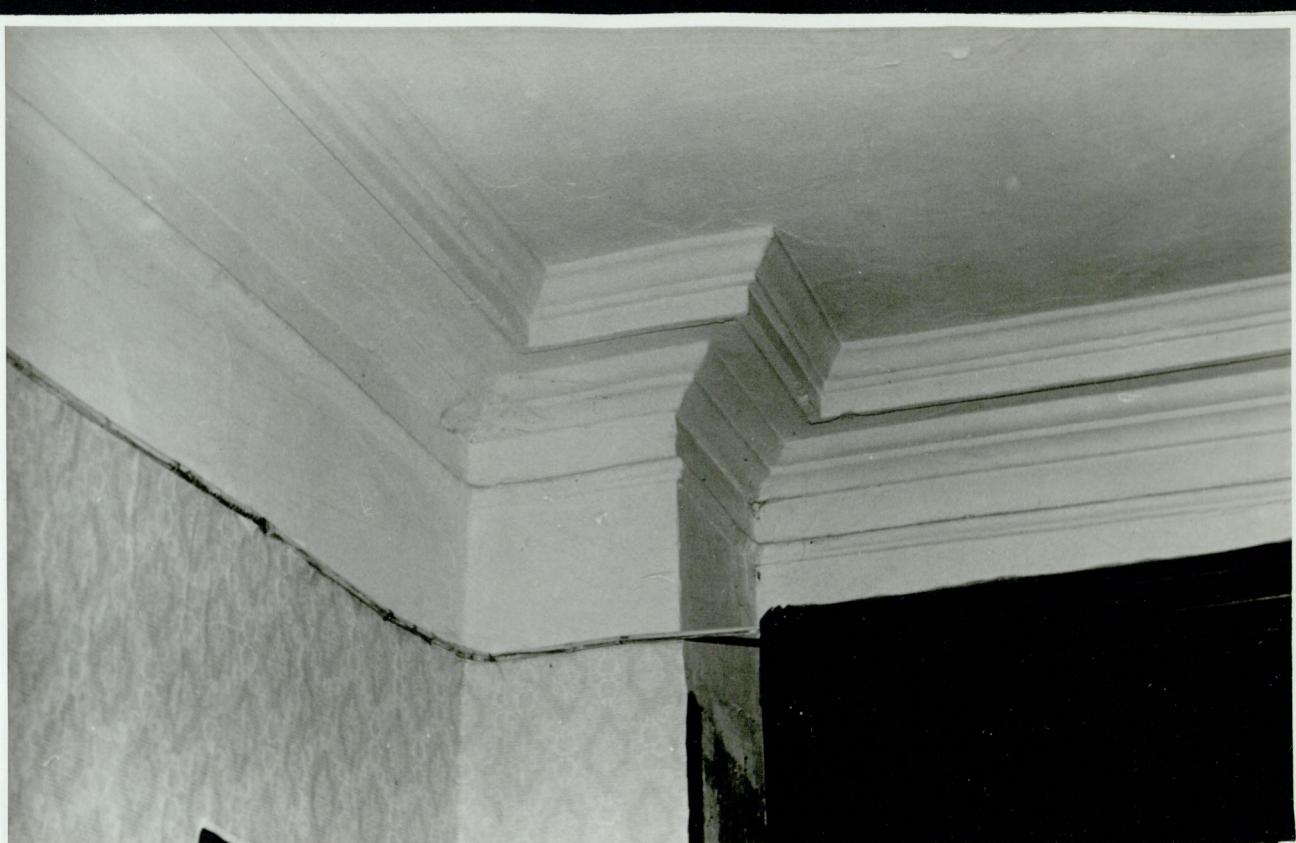
29

28.	Laekarniis saalis	N-36048/4
29.	Laekarniis saaliga külgnevas ruumis	N-36051/4
30.	Ristvölviga ruum põhihoone keskosas	N-36048/6
31.	Soklikorruse välisuks	N-36050/1

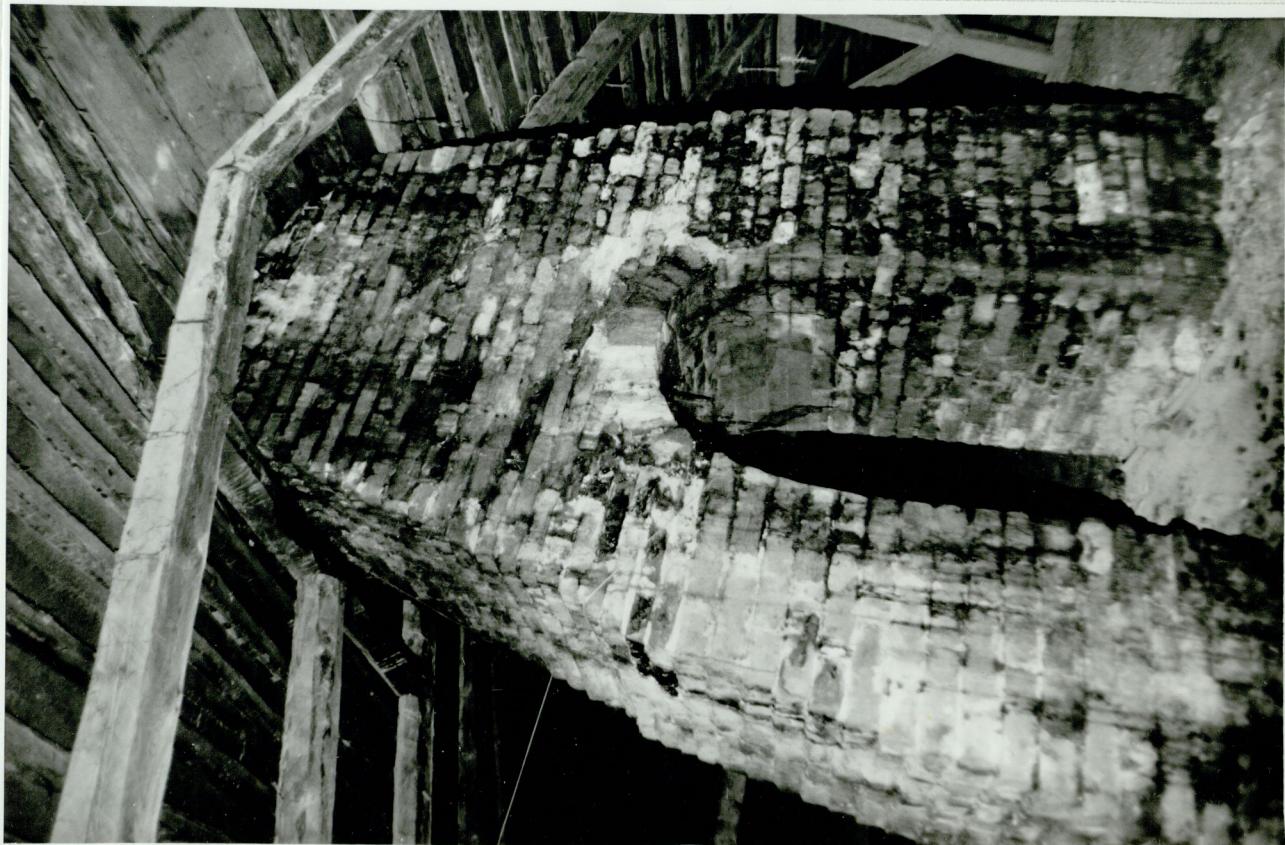
33

32.	Soklikorruse keskkoridor	N-36050/2
33.	Korstnajalg pööningul	N-36052/2
34.	Ait, eestvaade	N-36055/1
35.	Ait, ristvölviga ruum	N-36055/3
36.	Ait, silindervölviga ruum	N-36055/4

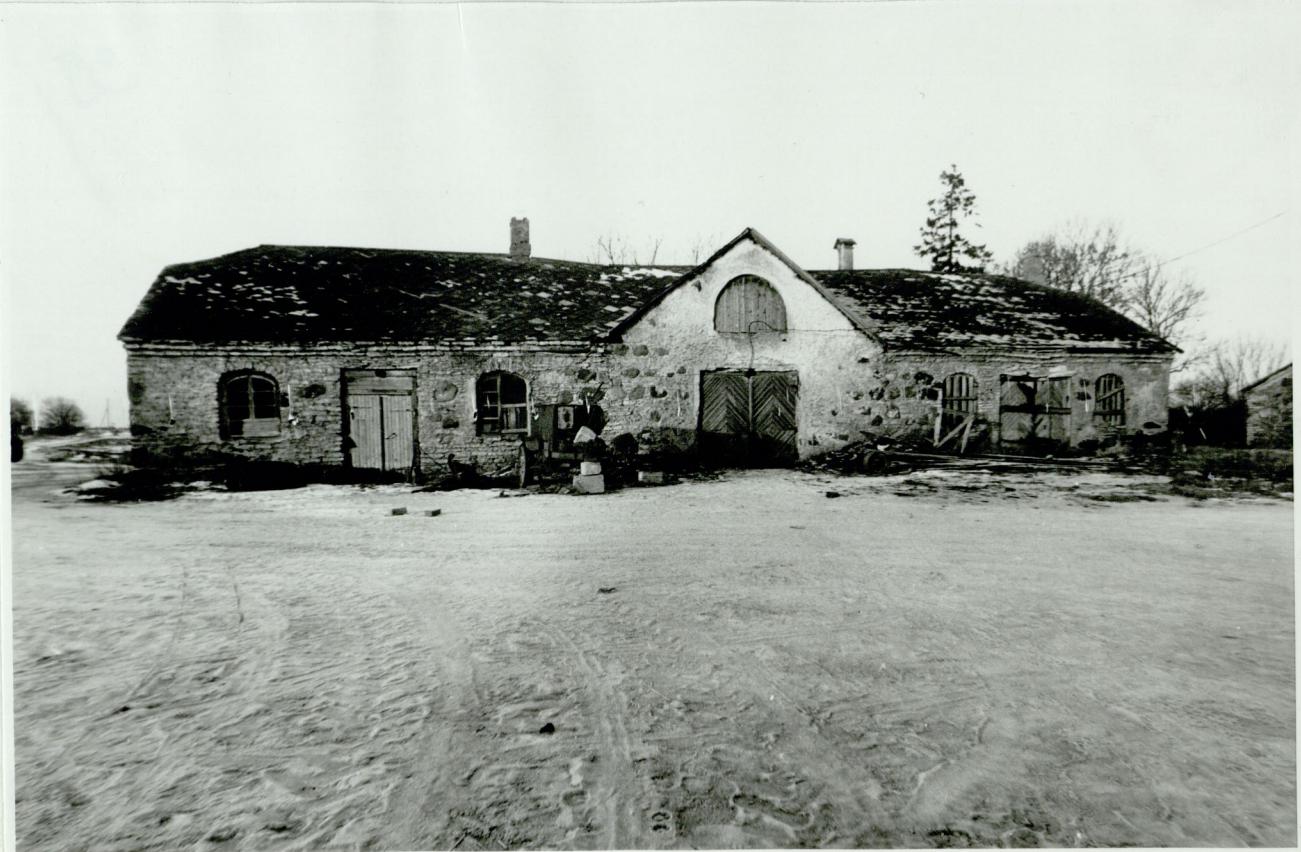
50 39

37.	Töölistemaja eestvaade	N-36059/6
38.	Töölistemaja uks	N-36058/5
39.	Tall-töllakuur	N-36059/4
40.	Tall	N-36059/3
41.	Ölleköök, eestvaade	N-36056/1
42.	Ölleköögi frontooniga uks	N-36056/4

Tall-töllakuur. Maa- ja paekivist seintega algselt krohvitud poolkelpkatusega ehitis. Hoone keskel kolmnurkviil, viilus suur segmentaken. Kõrged kaaraknad kanditud serviti laotud paekivireaga.

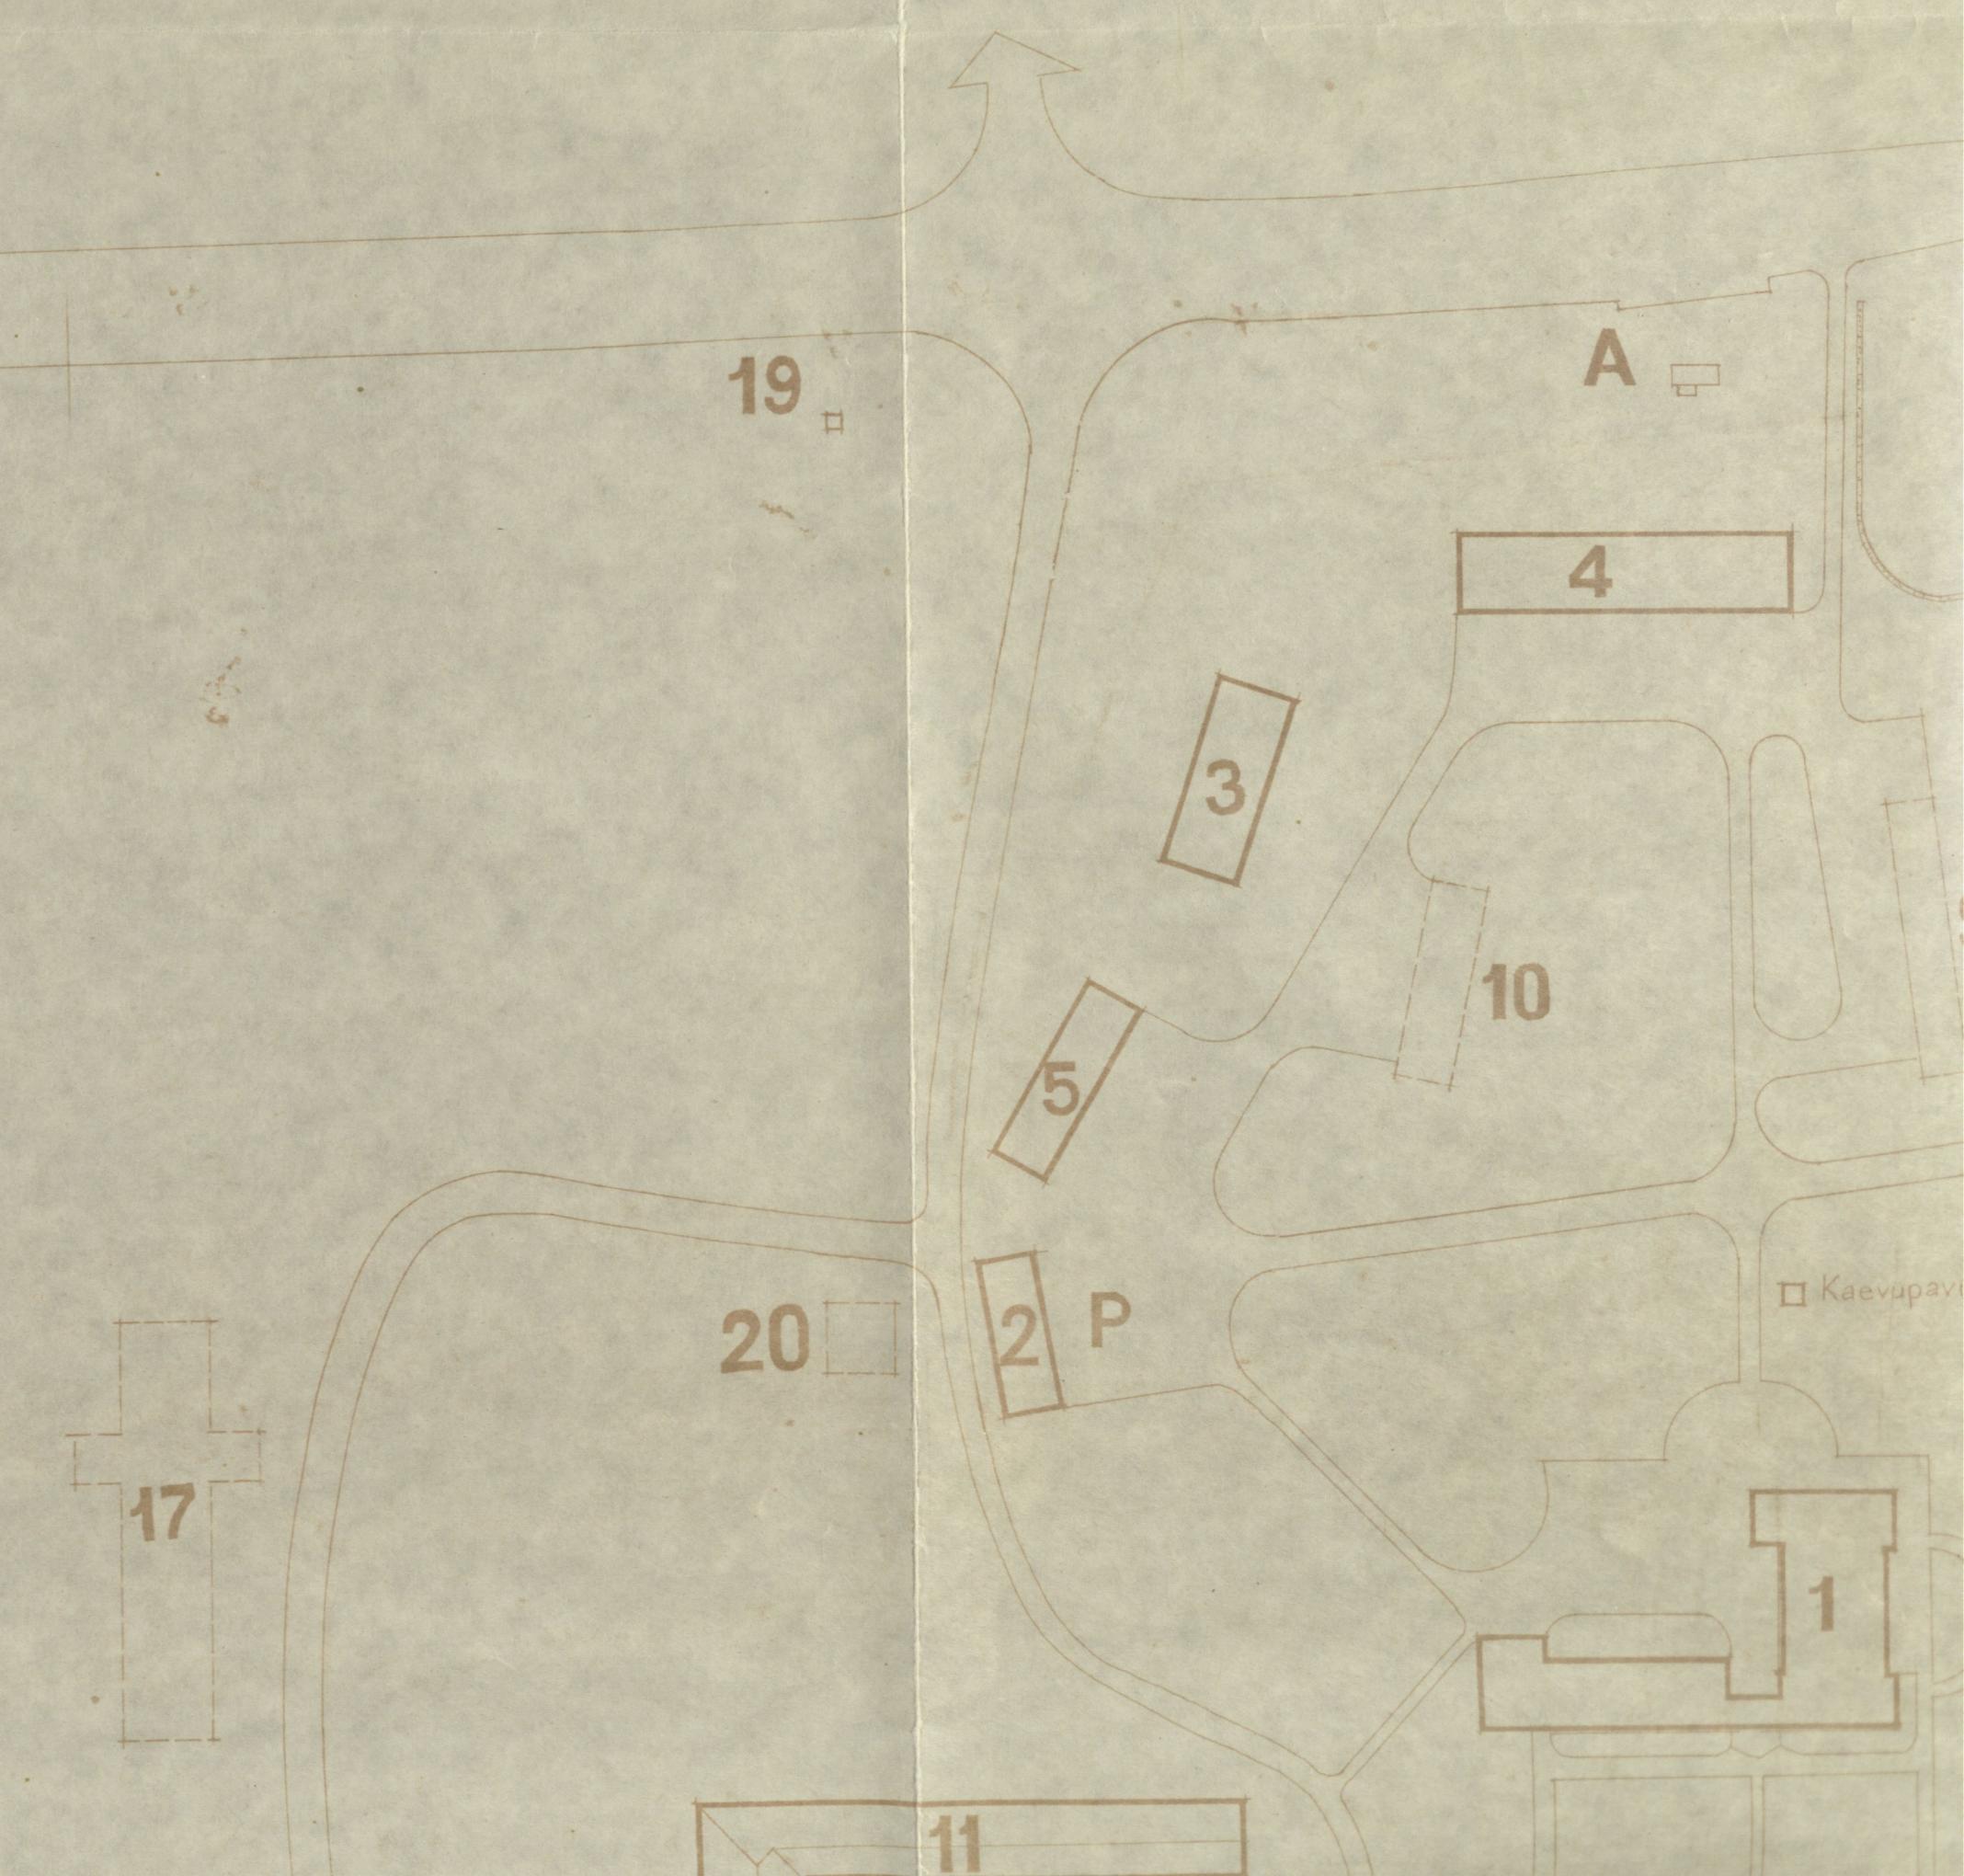
HARJUMAA	STAAD	LEHT	LEHTI
KURNA MÖIS			
HOONESTUSE			
PAIKNEMISSKEEM			
M 1:1000

EKSPLIKATSIOON

- 1 HÄRRASTEMAJA
- 2 TALL
- 3 TÖÖLISTE MAJA
- 4 AIT
- 5 TÖLLAKUUR
- 6 SAUN
- 7
- 8 ÖLLEKOÖK
- 9 KUUR
- 10 KUUR
- 11 KARJALAUT
- 12 "
- 13 "
- 14 "
- 15

- 9 KUUR
10 KUUR
11 KARJALAUT
12 "
13 "
14 "
15 REHII
16 KUIVATI
17 KARJALAUT
18 "
19 ALAJAAM
20 KAALUKODA
21 PUURKAEV
22 PERSPEKTIIVIS PROJEKTEERITAV HOONE
A AUTOBUSIPEATUS
P PARKLA
