OBJEKT: Kurna mõisaansambel

Kurna mõisaansamblit

ajalooline õiend

KÖIDE I

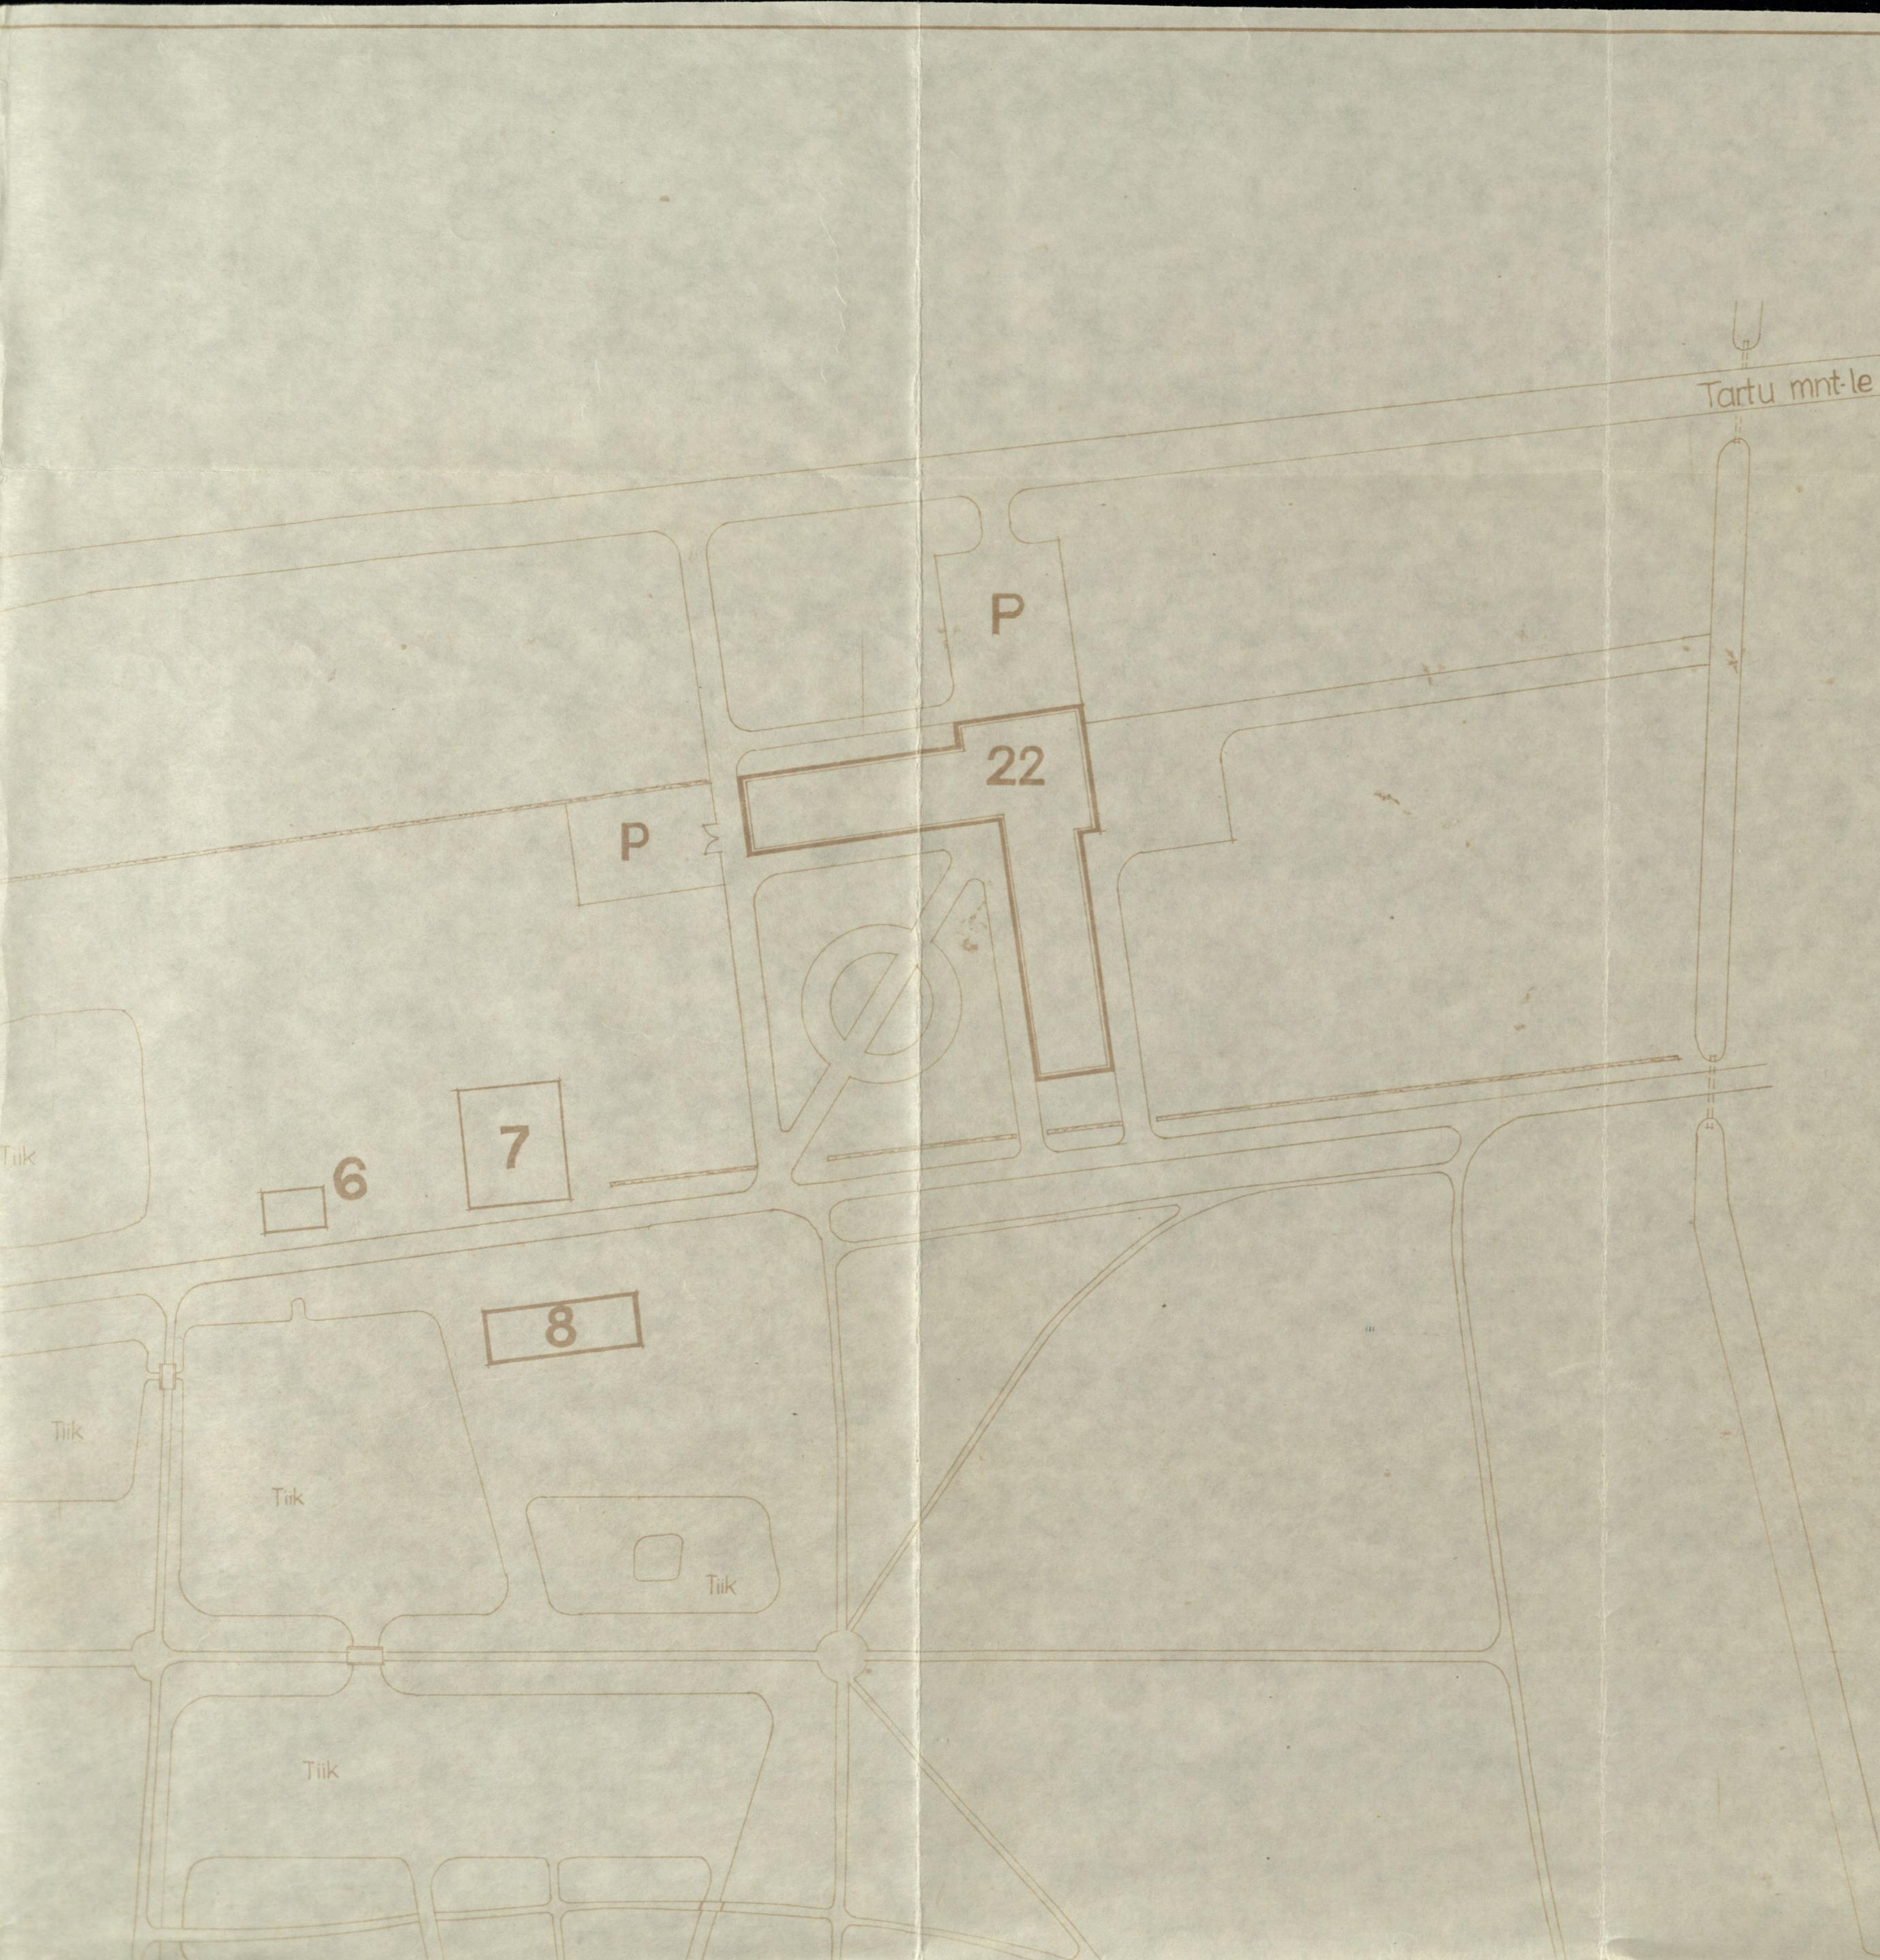
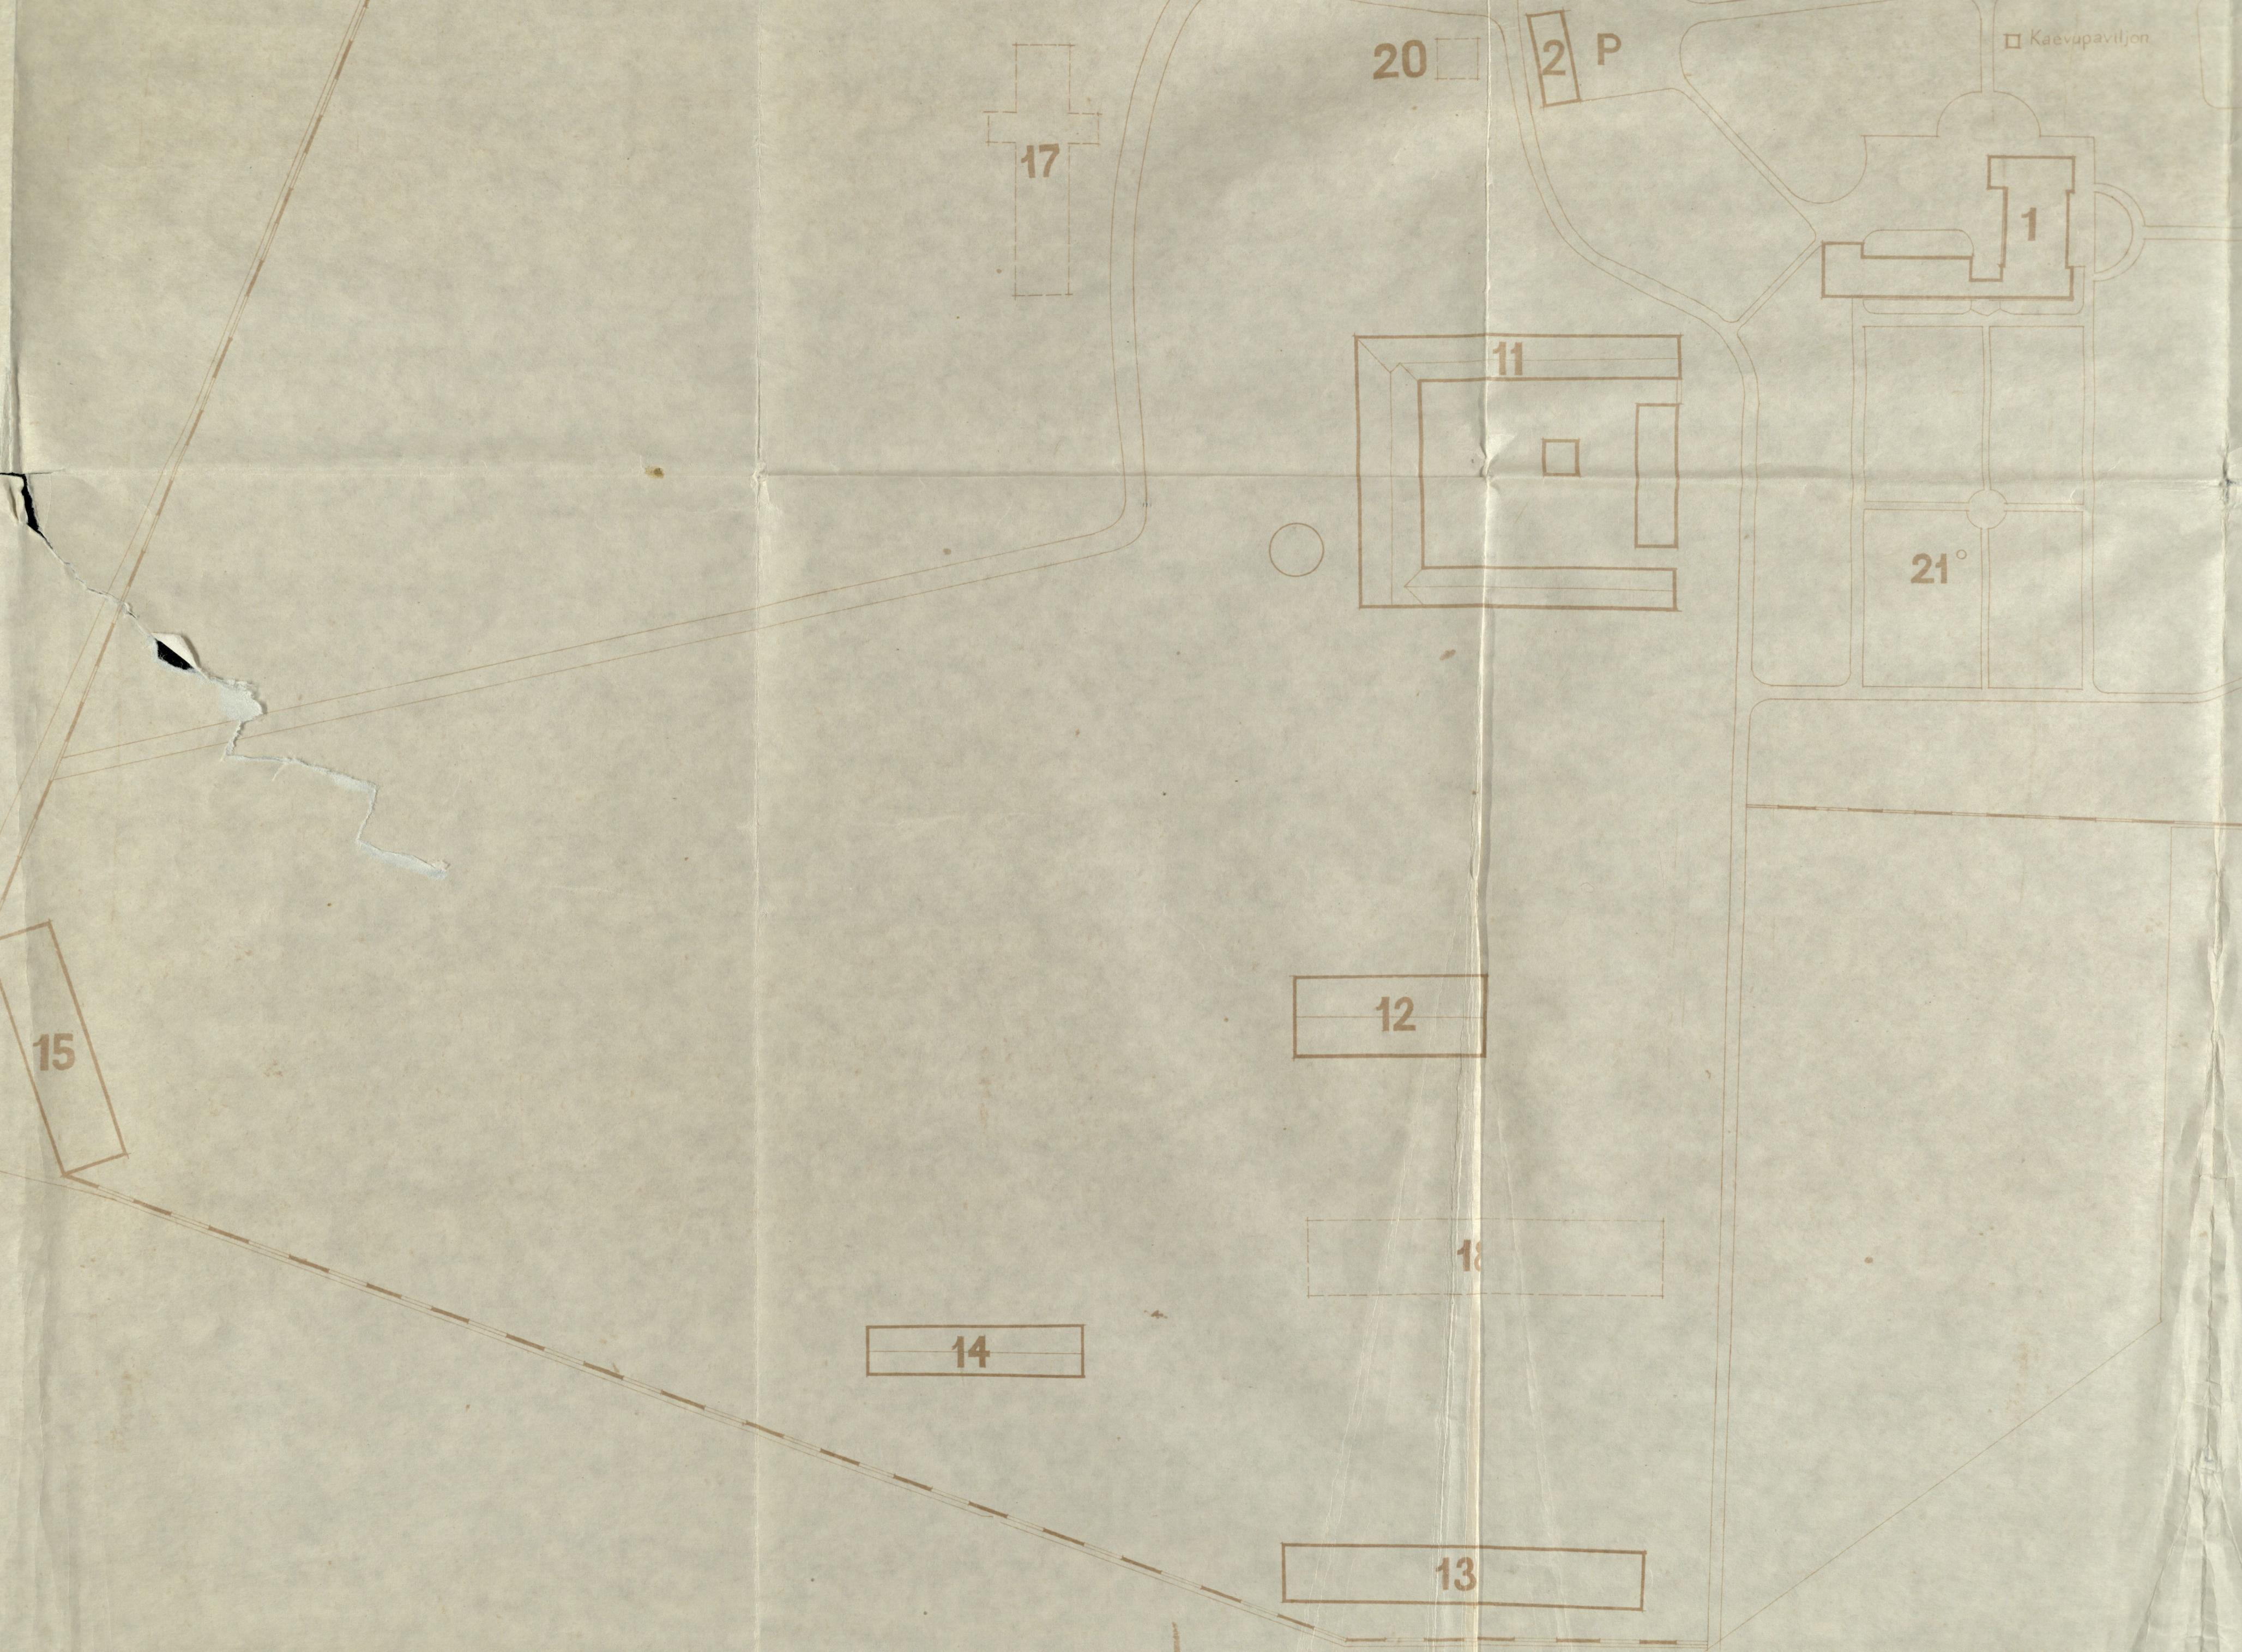
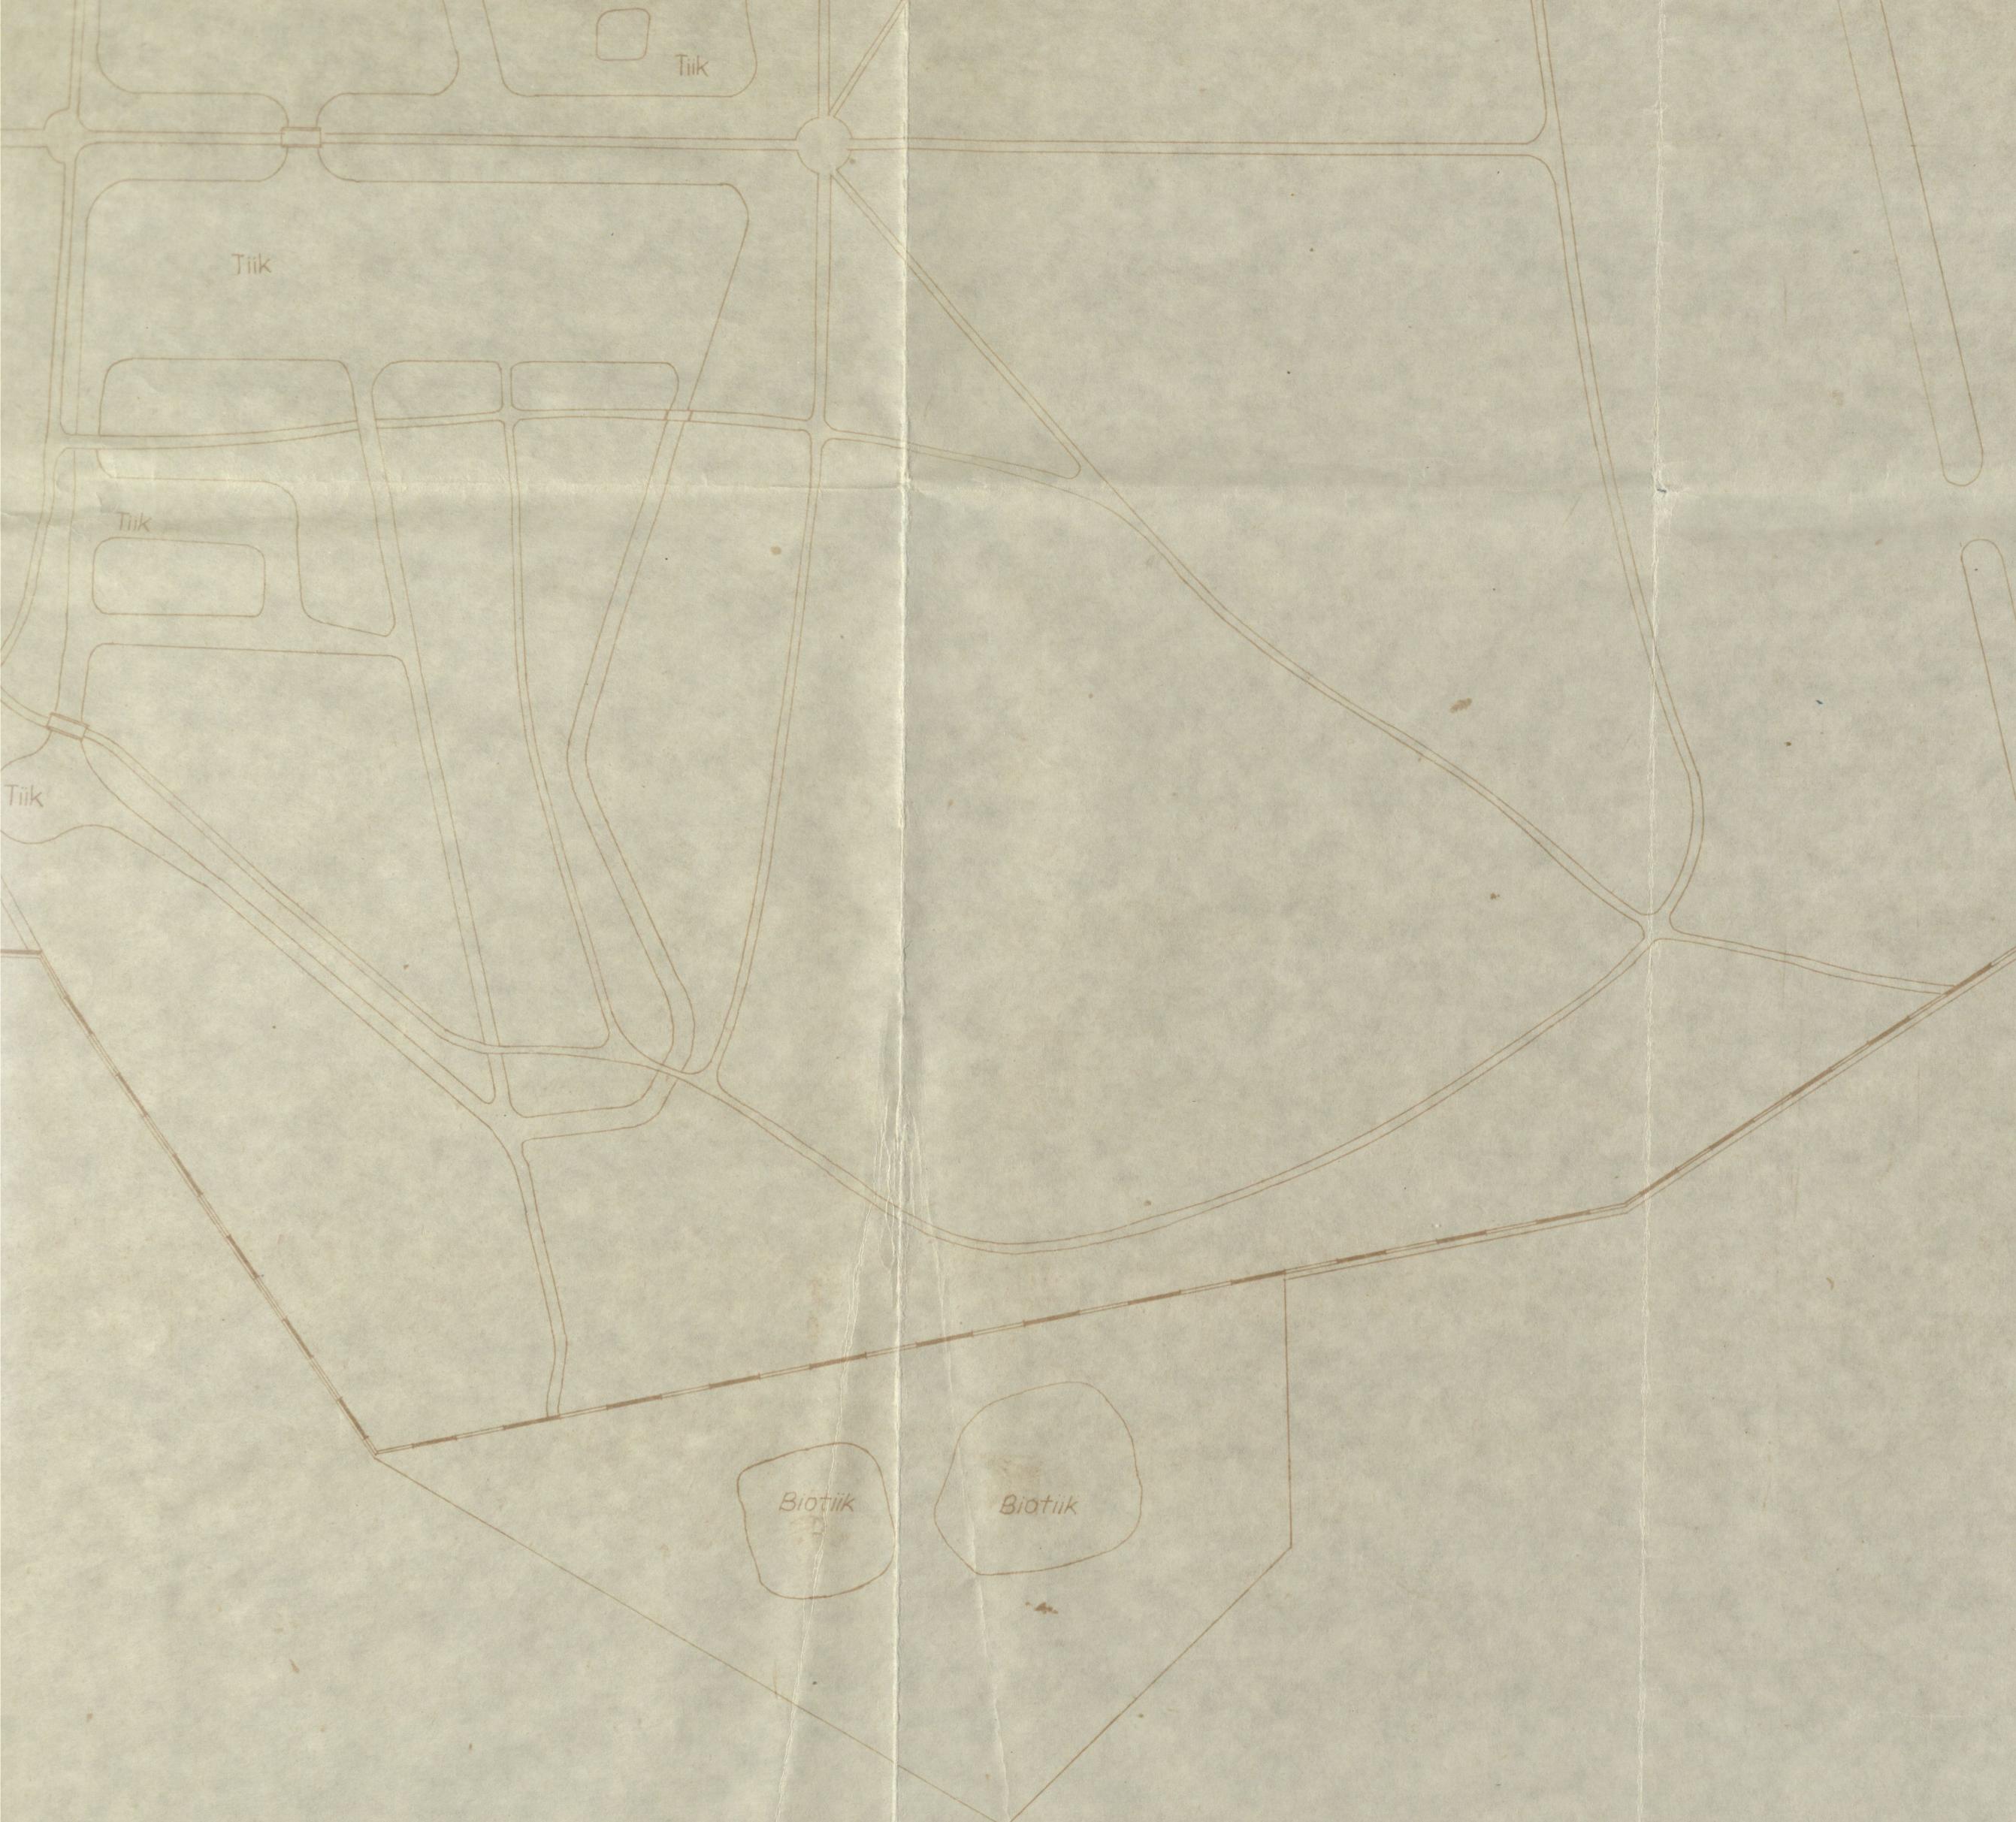
EKSPLIKATSIOON

- 1 HÄRRASTEMAJA
- 2 TALL
- 3 TÖÖLISTE MAJA
- 4 AIT
- 5 TÖLLAKUUR
- 6 SAUN
- 7
- 8 ÖLLEKOÖK
- 9 KUUR
- 10 KUUR
- 11 KARJALAUT
- 12 "
- 13 "
- 14 "
- 15

- 9 KUUR
10 KUUR
11 KARJALAUT
12 "
13 "
14 "
15 REHII
16 KUIVATI
17 KARJALAUT
18 "
19 ALAJAAM
20 KAALUKODA
21 PUURKAEV
22 PERSPEKTIIVIS PROJEKTEERITAV HOONE
A AUTOBUSIPEATUS
P PARKLA
