OBJEKT: Kuusiku mõis

KOMPLEKSSED TEADUSLIKUD UURINGUD

Rapla maakond, Kuusiku mõisaansambel

Ajalooline õiend

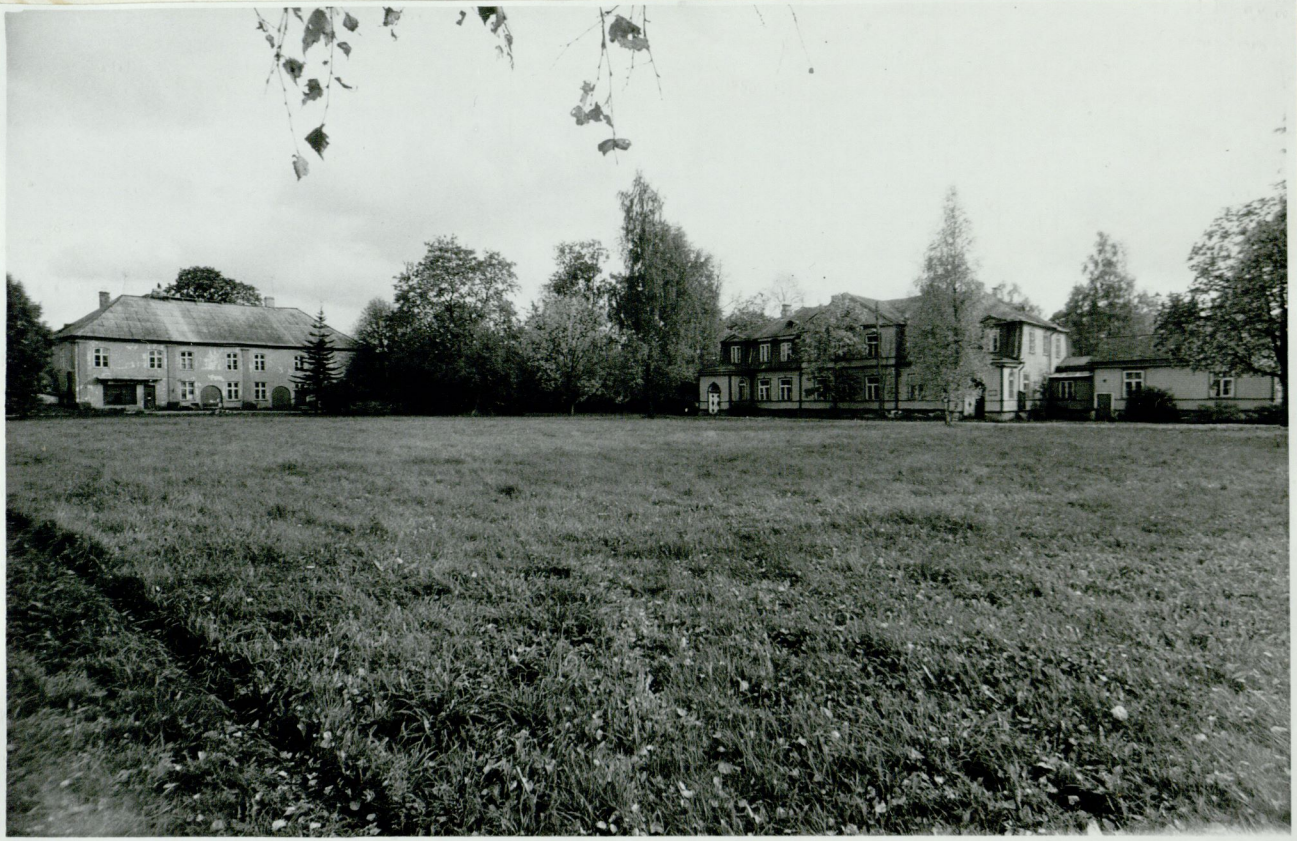
1

1. Vaade esiväljakule. Otsesuunas peahoone, vasemal eluhooneks ümberehitatud vanale tärklisevabrikule. N-37360/3
2. Vaade peahoone tagafassaadile (teiselt poolt jõge). ~~N-37360/3~~ N-37369/5

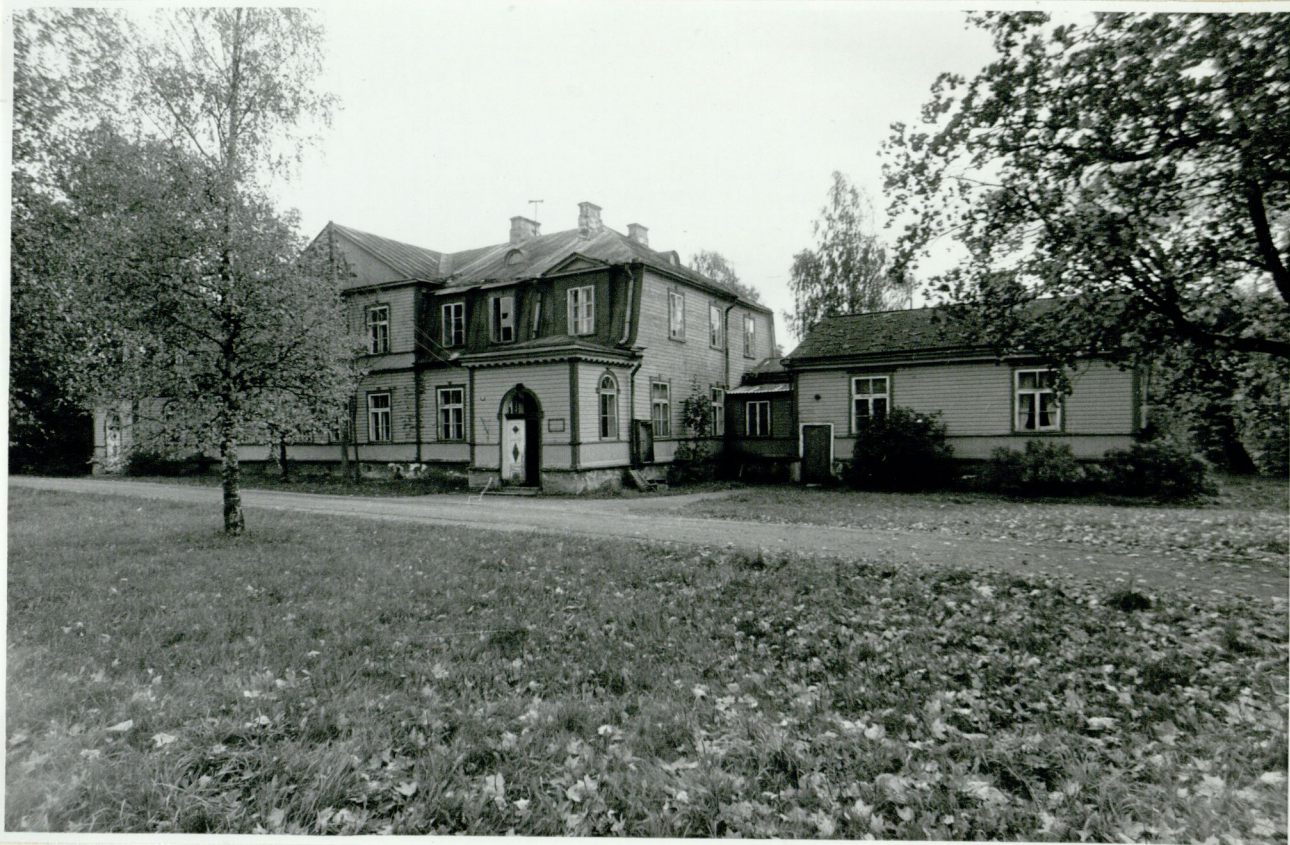
3

3. Peahoone esikülg koos tihhitusega. N-37364/4
4. Vaade peahoone esifassaadile. N-37364/5
5. Peahoone põhikorpuse ja tiibhoone põhjapoolne otsafassaad. N-37360/1

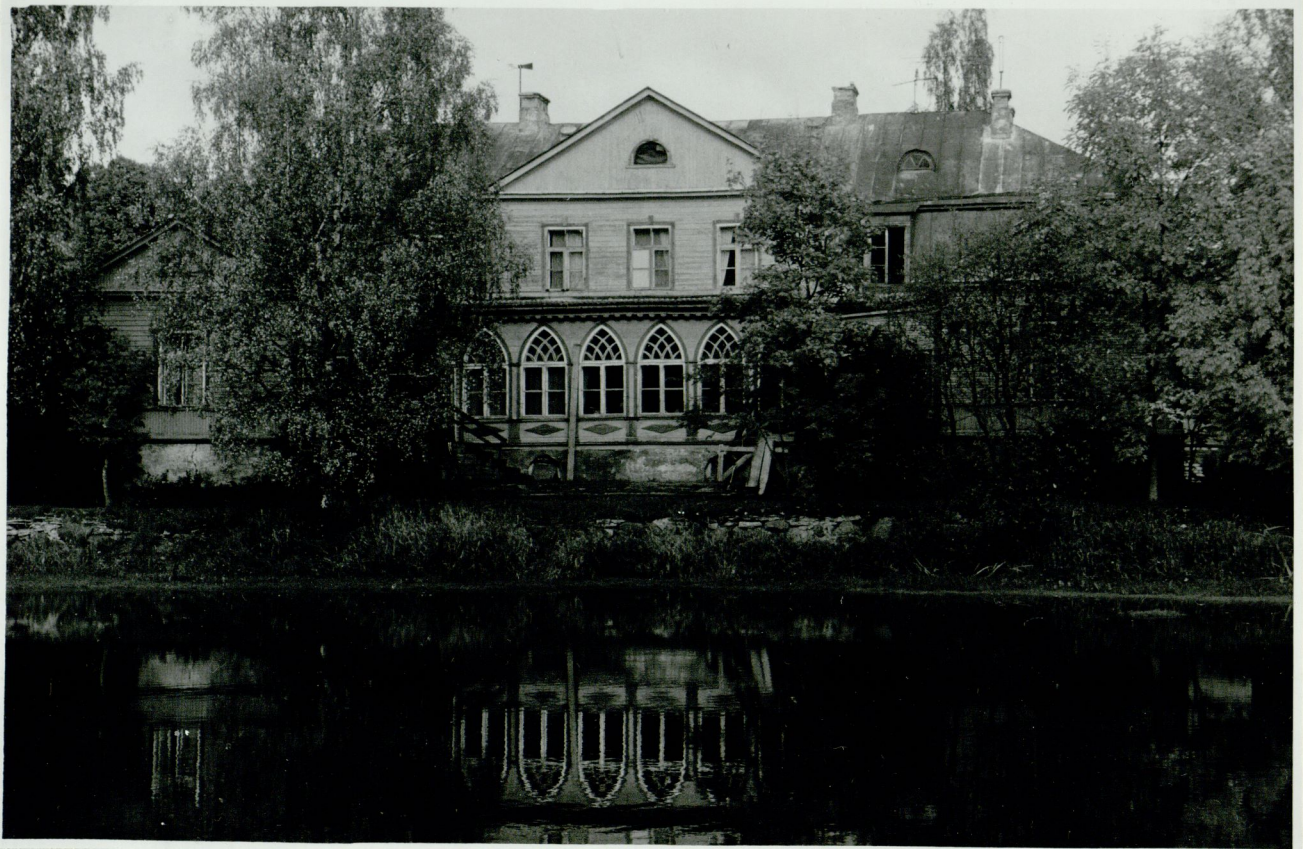
6

6. Peahoone tagafassaad. N-37369/5
7. Neogooti stiilis rõdu tagafassaadil. N-37361/1
8. Peahoone välisuks. N-37363/1
9. Välisukse ülemine osa. N-37363/2
10. Välisukse käepide. N-37363/3

Mõisaarhitektuuris kuulub 19. sajandi teine pool pea täielikult historitsismi raames eksisteerinud neostiilidele. Kuusiku peahoone tagafassaadi ilmestab neogooti kujundusega veranda, kus domineerivad vahetulpadega eraldatud suured teravkaarelised aknad. Verandat katab lame, ühepoolse kaldega katus.

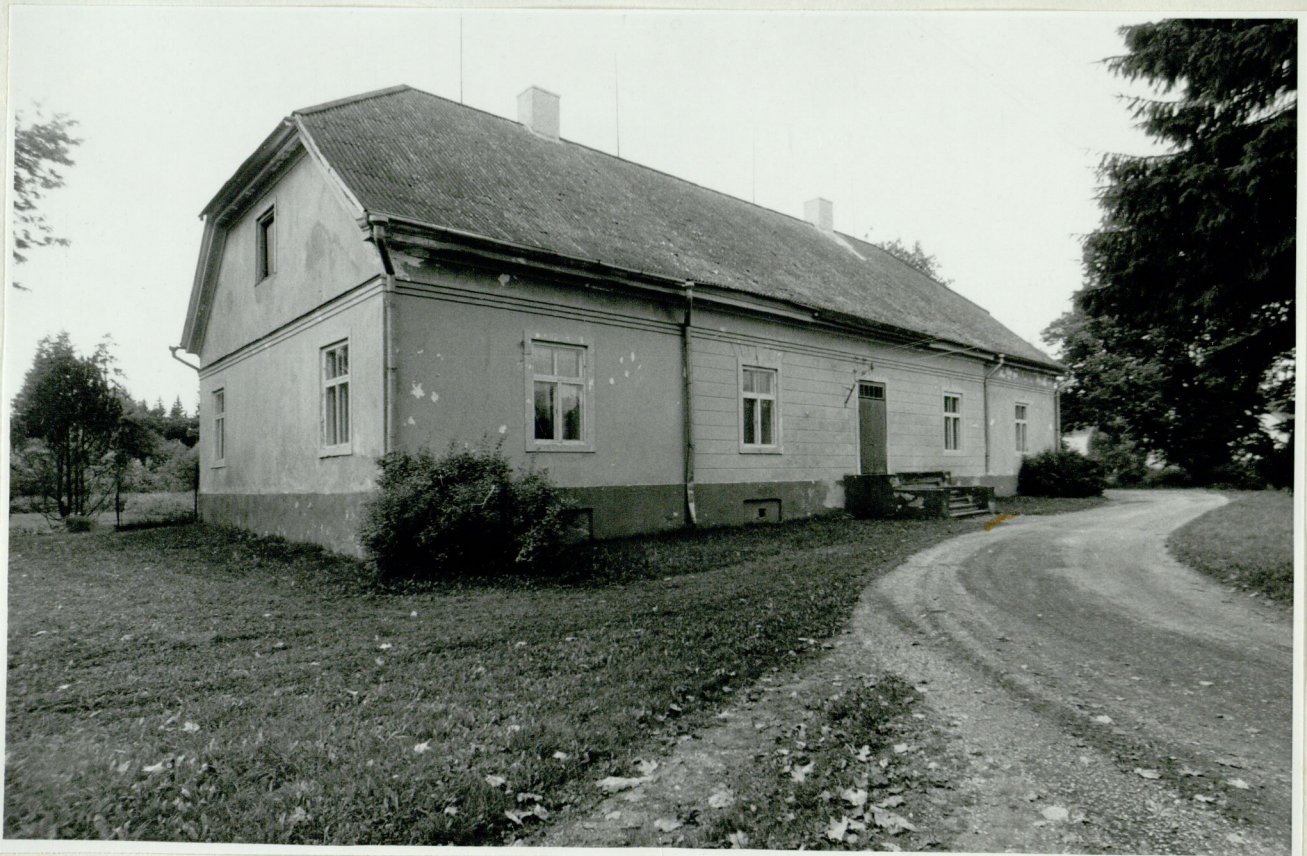
18

16. Trepp teisele korrusele peahoones. N-37367/3
17. Vaade jõele - paremal puude varjus peahoone. N-37369/2
18. Häärber esiväljaku põhjaküljel. N-37364/3

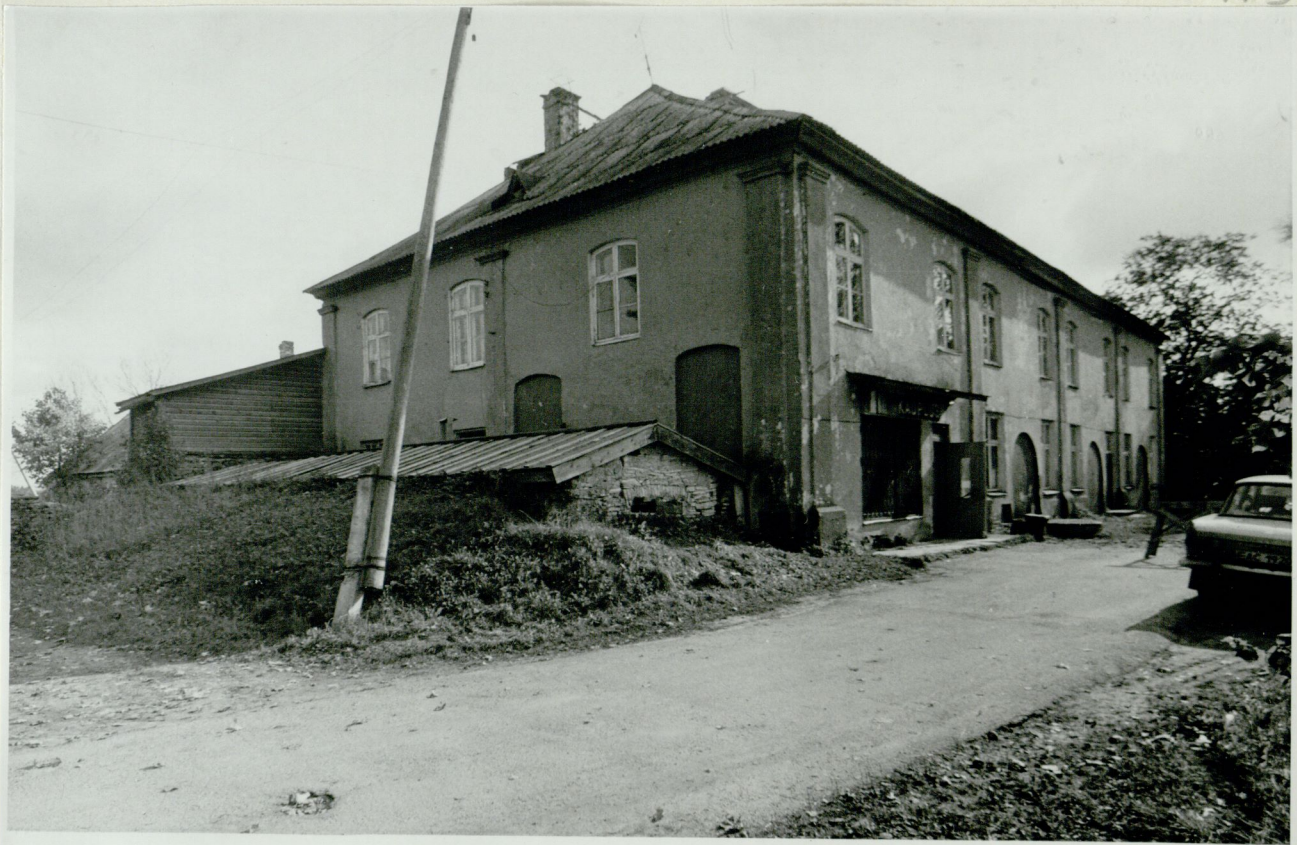
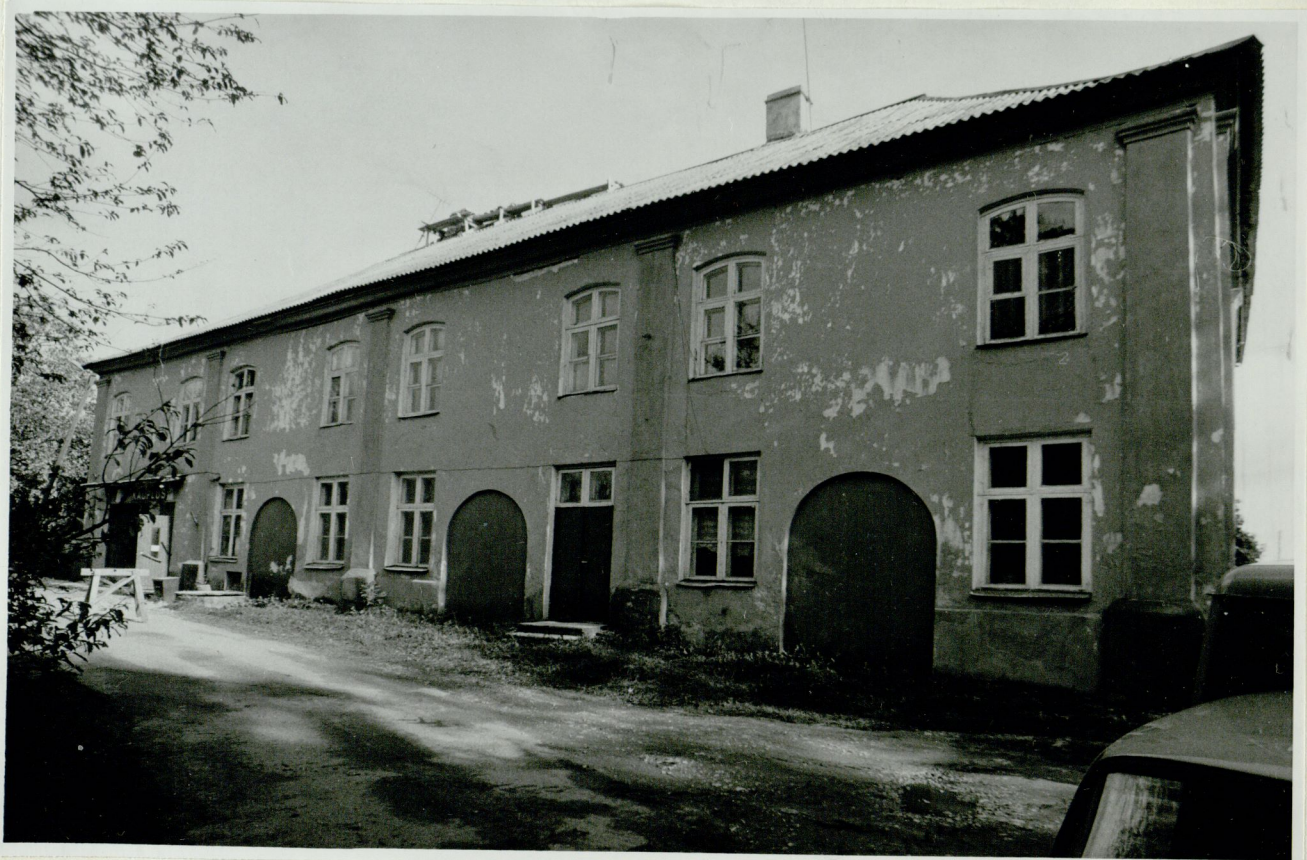
19

- 19.-20. Vaated vanast viinavabrikust ümberehitatud häärberile. N-37366/5
N-37366/2
21. Sama hoone otsafassaad. N-37366/1
22. Sama hoone tagaküljele liidetud hoone (oletatav piimaköök). N-37367/3

se aknad kaetud lameda kaarega. Ehitise juures võib arvestada vähemalt kahe ehitusjärguga. Inventeerimise andmeil on hoones algselt tähtsusevabrik (nagu eelpool nimetatud, ehitati see 1774. aastal), hiljem aga ehitati ümber elumajaks. Tagafassaadis liitub ühele nurgale madal ehitis, mille funktsiooniks on antud piimaköök. Nagu sissejuhatuses märgitud, puudub Kuusiku mõisa hoonestussituatsiooni kohta varasem plaanimaterjal, mis annaks hoonete algsetest otstarvetest tösikindlama pildi. Tänapäeval seostatakse üldiselt tähtsuse valmistamist viinavabrikuga.

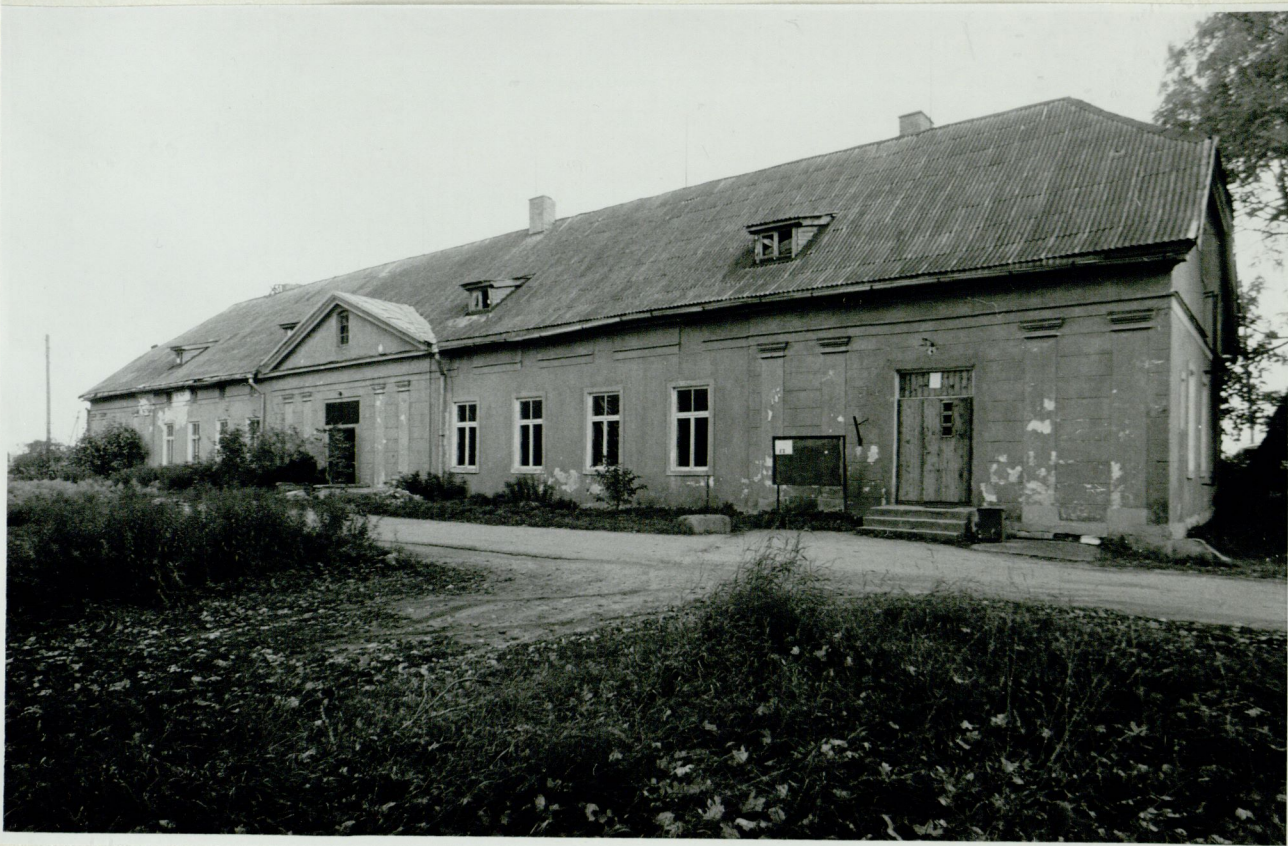
23

23. Ümberehitatud tall-töllakuur esiväljaku lõunaküljel. N-37366/3
24. Esiväljaku põhjaküljel oleva aida esikülg. N-37364/2

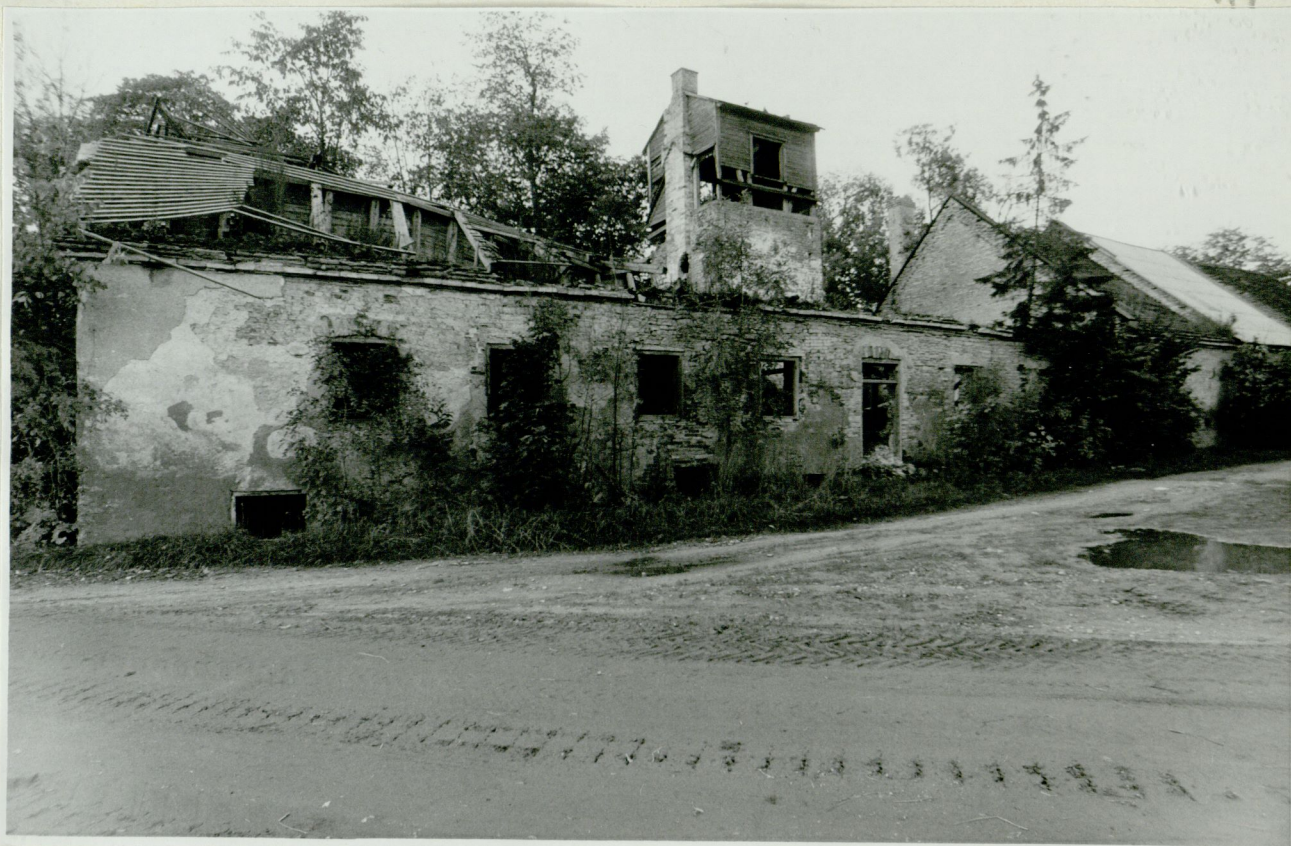
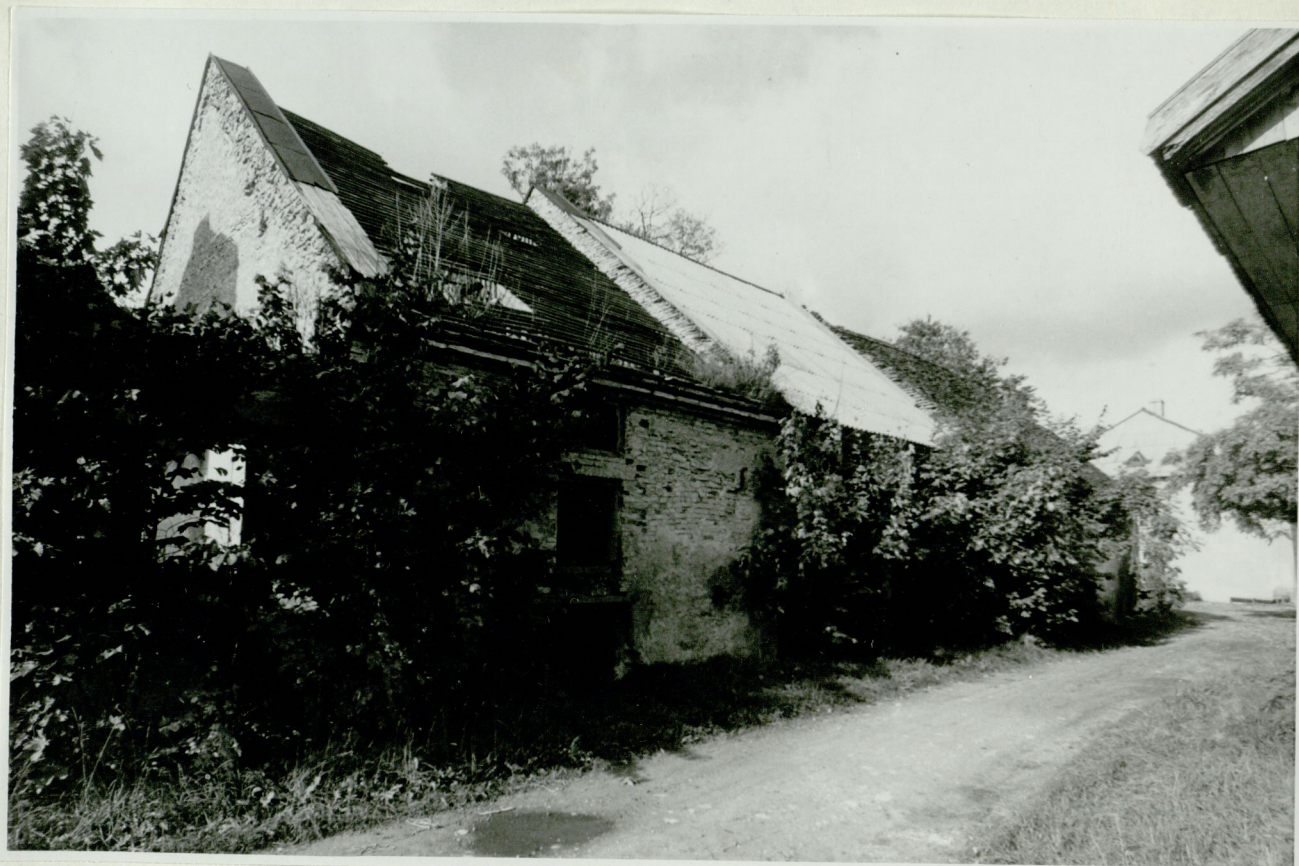
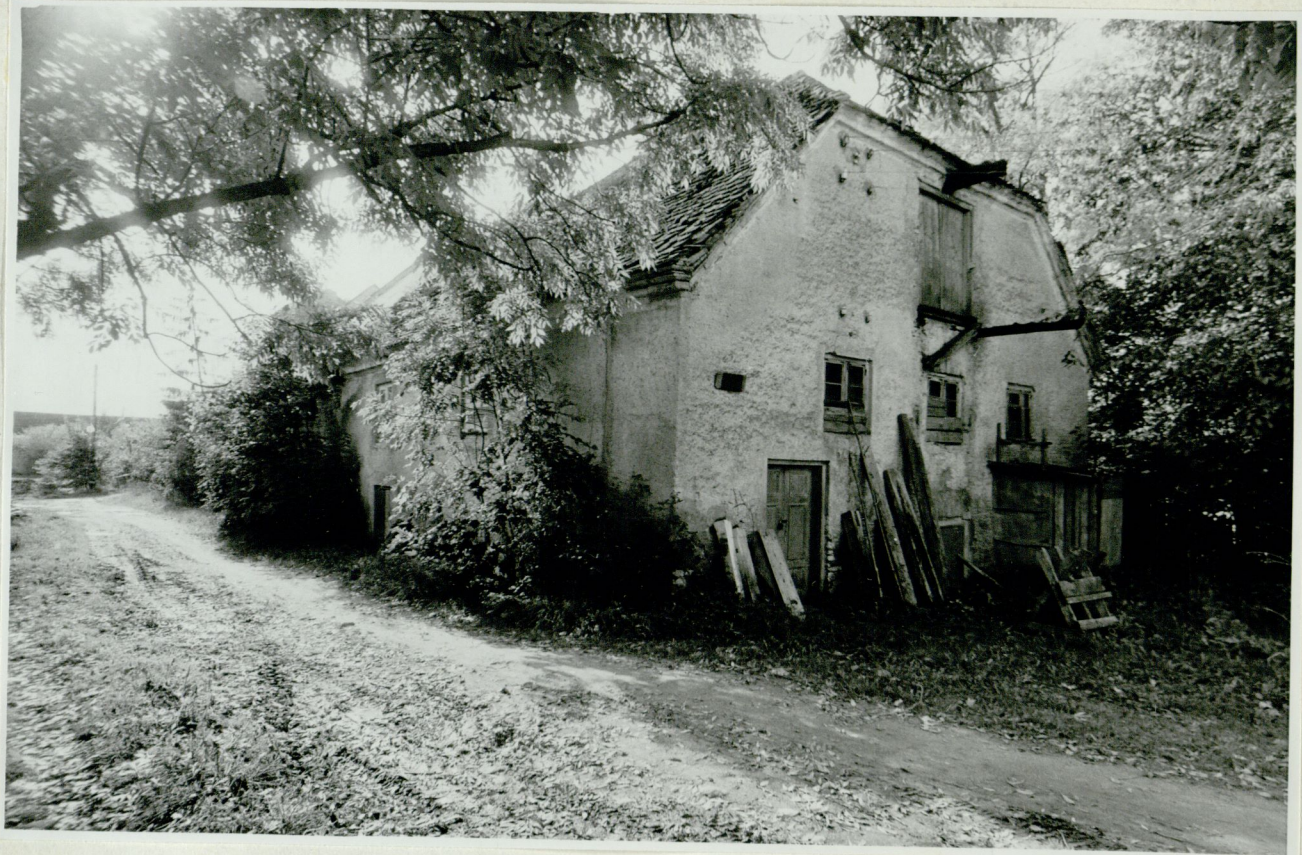
27

- 25. Sama hoone tagakülg. N-37364/1
- 26. Kuivati(?) ansambli põhjaküljel. N-37365/5
- 27.-29. Vaated veskile. N-37368/2
N-37367/4
N-37367/5
- 30.-33. Ansambli lõunakülge koondunud kõrvalhooned (tall
mõisateenijate maja). N-37367/2
N-37368/9
N-37368/4
N-37368/5
- 34.-35. Vaated laudakompleksile ja viinavabrikule. N-37366/4
N-37367/1
- 36.-37. Jõe teisel kaldal asuvad majandushooned (masina-
rehi ja oletatav sepikoda). N-37368/1
N-37369/3
- 38. Kelder ansambli põhjaküljel asuvas vabakujunduslikus
pargis. N-37365/3
