Eesti NSV mõisaarhitektuur

KASSARI

mõis M-1215

EESTI NSV-s SAILINUD MÕISAHOONETE ESIALGSEKS INVENTARISEERIMISEKS

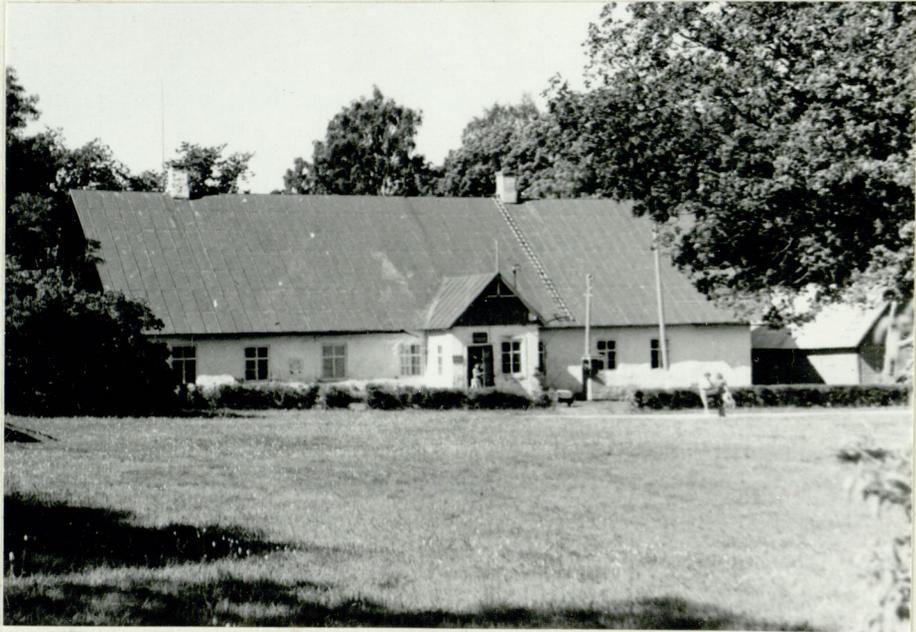
Teomaja

Teomeeste maja

Väljakuäärne hilisem elutus. Võimalik, et kavandatud muks valitsejama jaoks. Üht tüüpi lüüsem selleks karmidatigi, kuna teises osas oli teetuba, kütant ja sadulsepa eluruumid ja teetuba. Käesoleval ajal Hiinama Koduloomuseum, osakond ja raamatukogu asukoht. Maja on parandatud mälestuskaardil kirjeldatult.

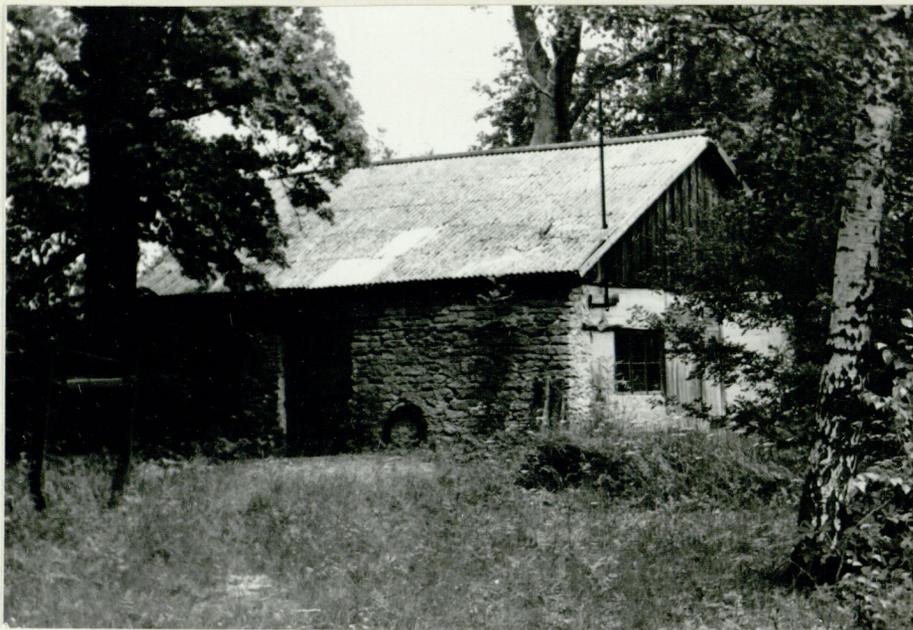
Justhoone avas

Jushuone pargis
 Hoone toetub abas pargimüürile.
 Teisel abas on tõenäoliselt laud,
 abasemata katusealune, kuss
 viis üks siseruumi. Ukse vastas
 on aken. Teine aken on külgesemas
 ja selle kõvale on murtud müüriüks
 üks. Maja on imber ehitatud.
 Salitine abasem on tehtud
 kiviis. Maja on ehitatud palkveest.
 Praegu levab laenu laenu
 müükemise kaalude laenu.

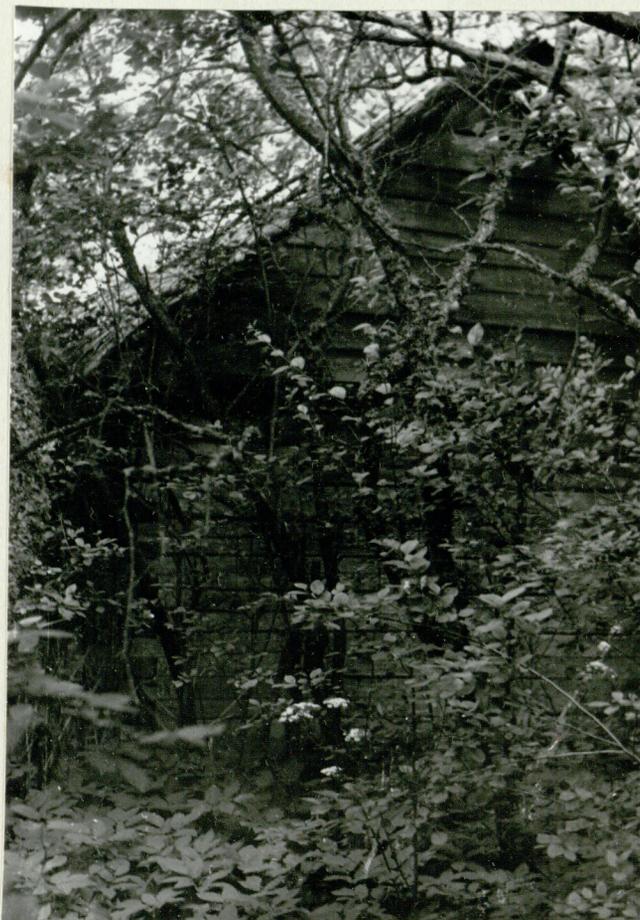
Mestlastemaja

Aluslastemaja
 on tehtud salmitud palkveest puita-
 murgiga. Majaal on roogkatust.
 Sõrka ettele on aritud keijnduslik
 vörm. Viilulandis toetub eenduvalle
 vellanale, mida kannab kolm sepi-
 vallaga kiinnitud laudkonsooli.
 Aluslaal on abas üks ja selle kohal
 viirus liuk. Väike liuk on ukse
 vastasemas maa tarapõrmas.
 Uksele on puust pakklukk rand-
 siiviga. Ullus seinas on väike,
 nelpakandolise aken. Maja on
 lagunenud.

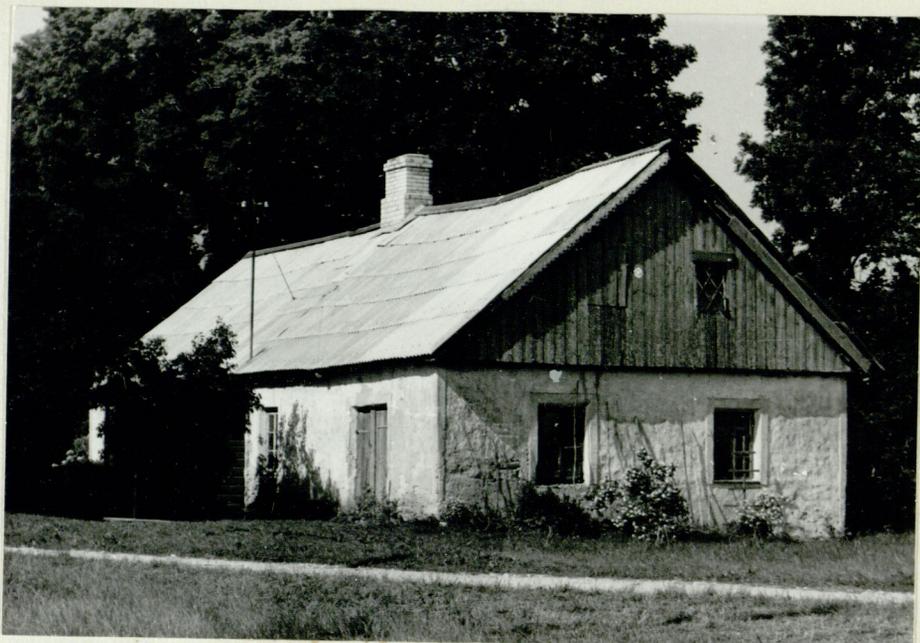
Kärnerimaja

Hoone on elutatud paekivist. Akna-
 ukseavad on piiretega raamitud.
 Viiludel on seetud mustiga elustatud.
 Eterniit katuse all on säilunud
 raagkatuse. Üks viib esikusse. Paremale
 jääb kaks kämeriposte tuba ja vasakule
 kämerid kolmeosaline korter, kust on
 pääs kasvuhoonde esikusse. Kämeri-
 poste tubade etas on veel penikööök
 ja mõisasaalste saun eraldi hõrsepöanga
 väljast. Toad olid telliskivvõlviga.
 Kämeriposte toas on säilunud akna-
 soelungid. Ilmapis on tehtud ümberelutud
 1934a., millest on pärit ka ukseesne
 veranda. Kärnemaal on kasvuhoonde
 lähedal väike väetuse keld, mis säilunud.

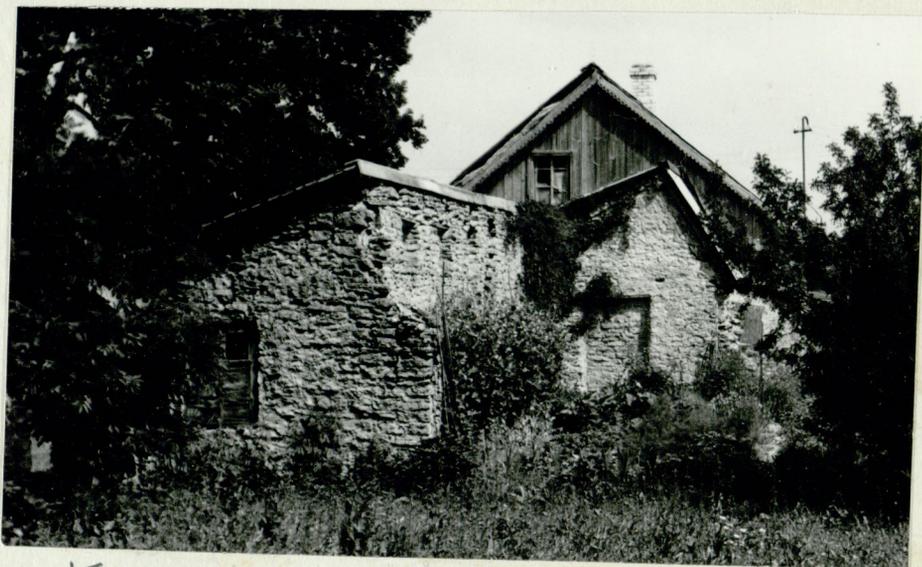
Kasulisaone

Klaasialune osa on varemud-
 korruse pind. Säilunud on ühis-
 kütte kalle ja töövalgus (2 alijn)
 vahelkapis ja kütteruumis on
 osaliselt säilunud tellispaneeel
 28 x 28 cm. Kasvuhoondest läheb
 kütteruumi kolm õhutuslõuki.
 Kasvatati viinamarjaid.

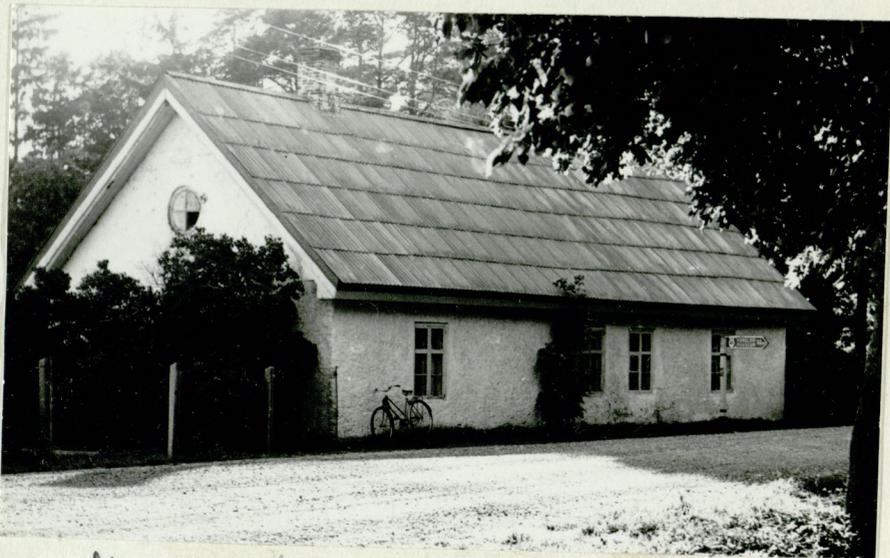
Magasbatt

on säilunud oma elatus malmus, aga ümber elatud individuaal elamiseks. (Idamees pööras viljaarvestust magasipulkadege. Kord pole arda vilja kogus mäisaküladega kokku linnust. Kinnustad ardamees häntaste juurde. Idamees teinud pulkadege selgeks, et mäisakülad on valed.)

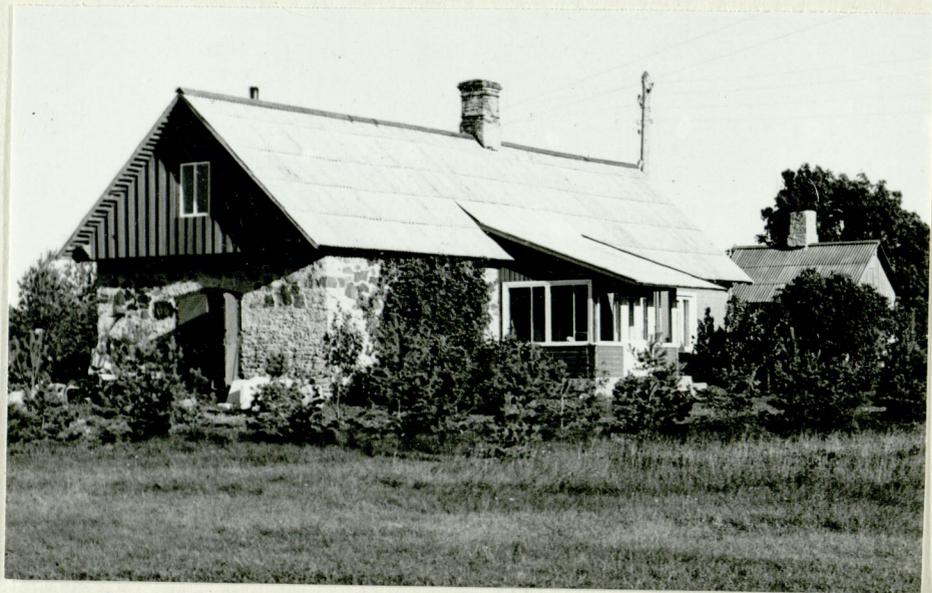
Sepkeda

Septikeda
 on ümber elutatud individuaal-
 elamiseks.

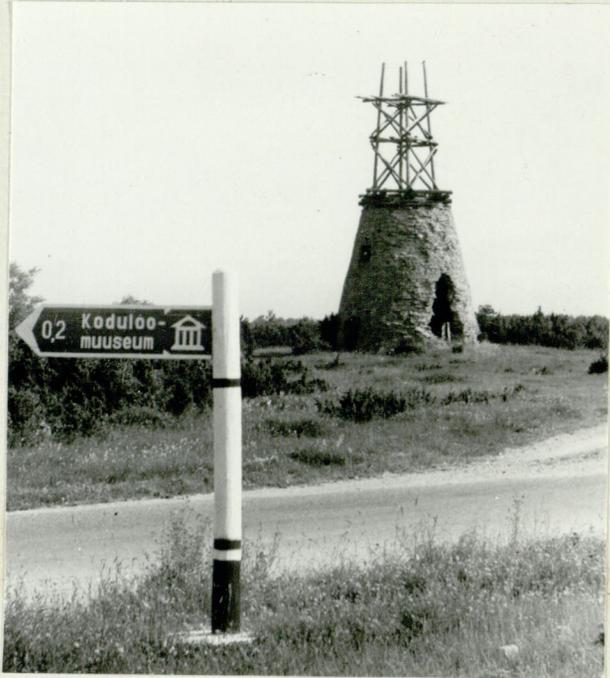
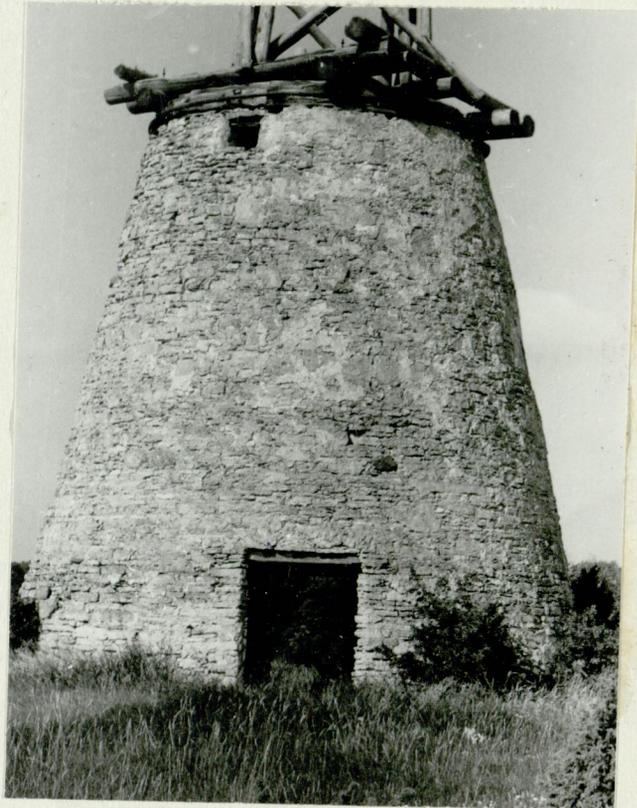
Tuulevõrk

Maastikuarhitektuuri sarnaselt kõige
 Tullepamvärisele hoone koogu mõisa
 ansambel. Oma arendi tõttu mäel
 (Vesimägi) on ta nähtav väga kaugele
 ja täiesti kaldule poole ka mere-
 märgile. Veski on ehitatud palkidest.
 Osaliselt on granitkive sisse müüritud.
 Kere on seest- ja väljastpoolt krohvitud.
 Säilunud on ühe koruse vahelisele
 talale. Kaks ukseava asuvad vastas-
 tikku ida- lääne suunas. I ja II
 koruse aknad asuvad kohakuti
 üks paar põlvnis, teine lõunas; III koruse
 aken on läänepoolse ukse kohal,
 IV korusest valgustatakse tagust,
 ukse ja aknaavad on müüritud
 laminate kaarvälvõldega, sõllesid
 on aga tehtud plankudest. Säina-
 seina alumiste koruste aknaavad
 on sisse varjendud. Veski on tšill-
 kivist põrand.

(Veski teostas kaks paari kive-
 väikesed ja suured. Jalavõti ka
 loomafalu. Veski aevat lõpetanud
 töö 1918.a. Veskihoone aevat teadud
 Saaremaal. Kaks veskihoone on säilunud
 mõisa ees (üks suure tamme all ja
 teine kõrreõnaga juures)

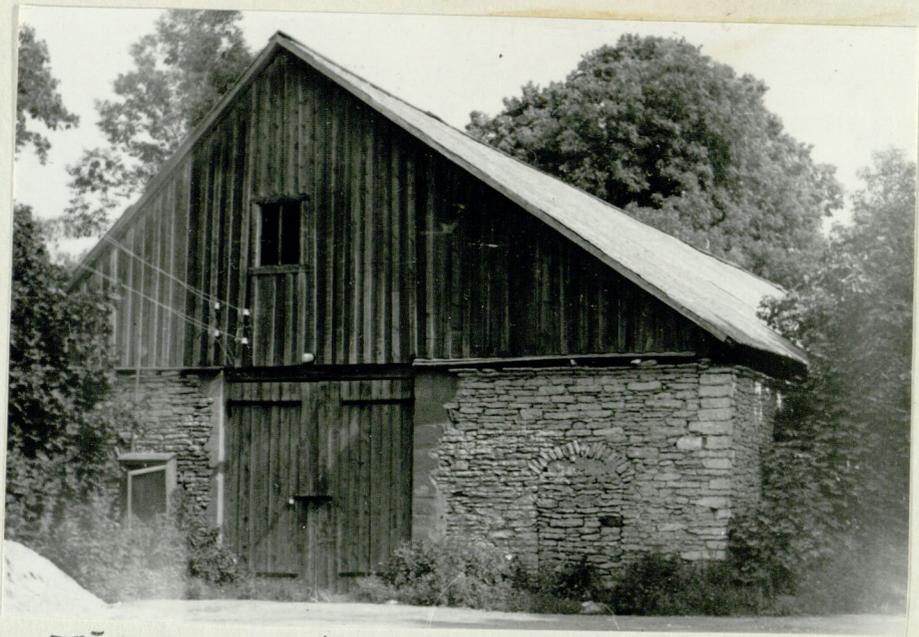
Tõllakuru - tall - laud

Tõllakuur on ühe väljaku, pealõone vastas. See on karniiriga pöördõõts, millega ühe katuse alla mahtusid vasakule jääv väike sead- ja loom- laud (karnad, hamed, pardid) Tõllakuur ja helusehall jäid neljakandriku seinestega kaardist alla. Helusehalli akendele olid raudplekid kinnitustõmmed. Tähelepanuväärne on Tõllakuuri kaardist alla jääva seina maalõngud. Säilunud fragmendid järele otsustades on seal kivistatud trellitud akent (ust?) Kõrge lubjakivist all on musta värviga maalitud trellid parkimise jaoks 5 cm. Trellide vahed on 9 cm. (Kasutas teraviljapõldama)
