OBJEKT: Ettekirjutused mõisaansamblite korrastamiseks

ENSV mõisaansamblite korrastamise
ETTEKIRJUTUSED V JRK.

KÖIDE VIII

Löve mõis, Valga rajoon

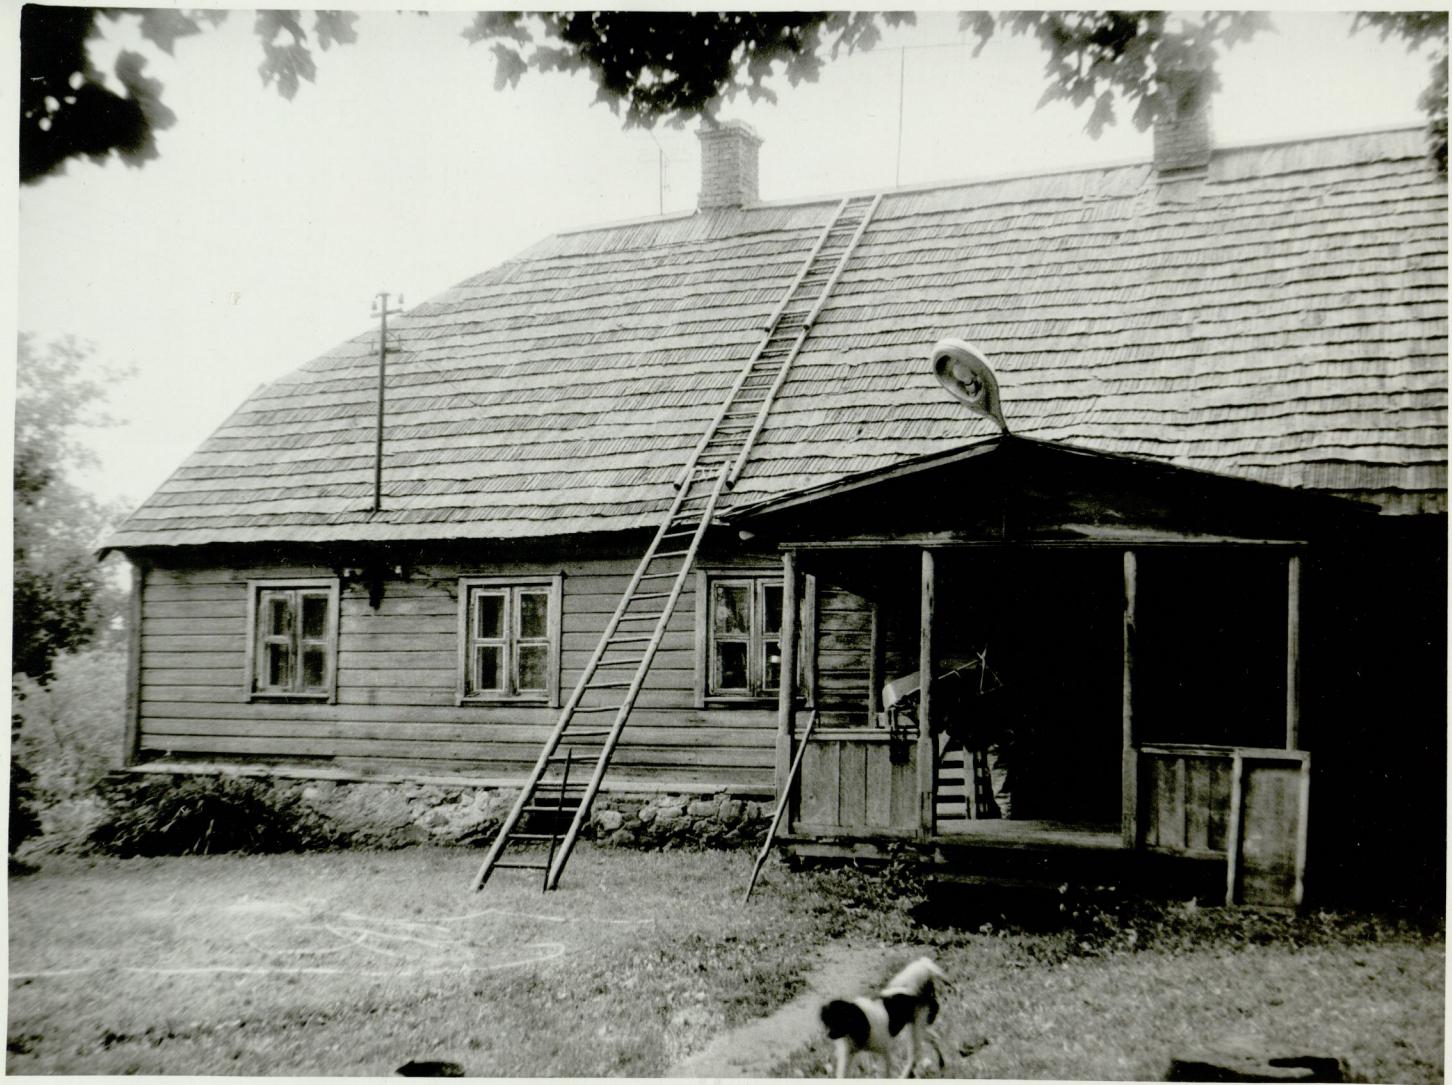
Teenijatemaja on ühekorruseline puithoone. Reljeefist tingituna on selle ühel küljel kõrge maakivist soklikorus. Hoonet katab laastkattega poolkelpkatus. Palkseinad on vooderdatud rõhtlaudvoodriga. Peasissekäigu ees on puitpostidele toe-

- 1) Teenijatemaja esikülg
- 2) Teenijatemaja esikülg
- 3) Teenijatemaja tagakülg
- 4) Teènijatemaja tagakülg
- 5) Vaade teenijatemajale ja rohtaia kivimüürile
- 6) Söiduhobuste tall-töllakuuri esikülg
- 7) Saun
- 8) Vaade suvemajale üle järve
- 9) Suvemaja esifassaad
- 10) Suvemaja esifassaad
- 11) Suvemaja esifassaad
- 12) Suvemaja tagafassaad
- 13) Valitsejamaja esifassaad

1. Kiiremas korras kindlustada nõlvakupoolne alusmüür, kuna see on varisemisohus.
2. Välisseinad katta rõhtlaudvoodriga, analoogselt olemasolevaga.
3. Säilitada varjualused nii esi- kui tagafassaadil.
4. Katusekattena säilitada laastkate.
5. Säilitada ja parandada rohtaia maakivimüür.

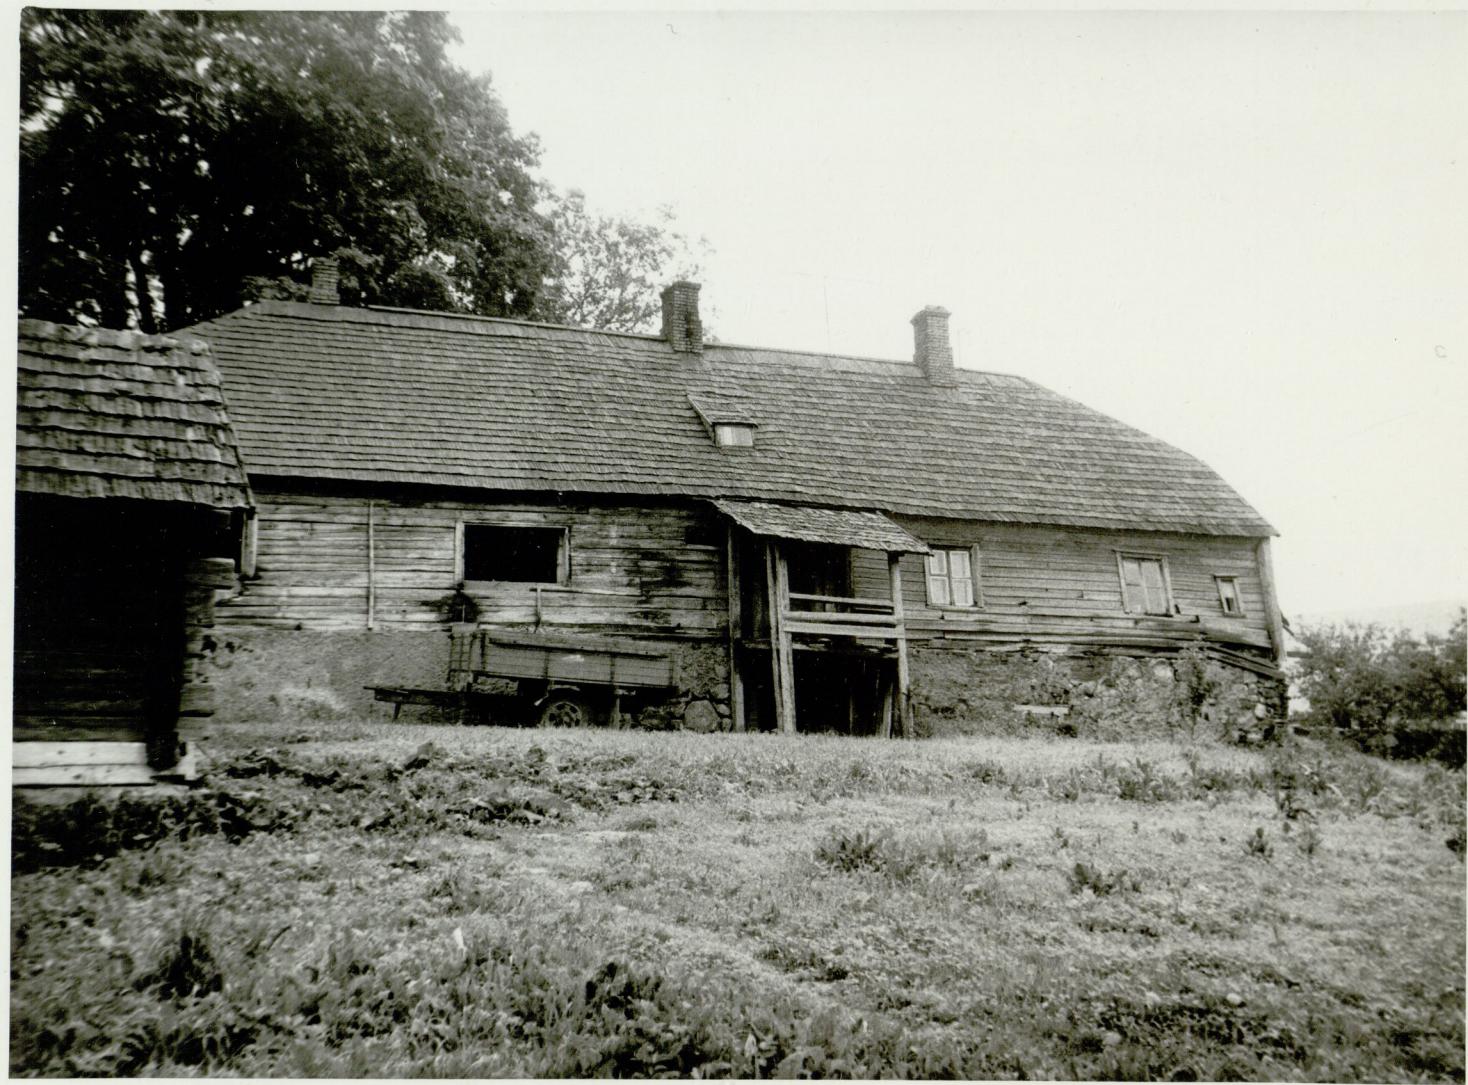
tuv varjugalune. Tagaküljel on varjugalune kahekorruseline, sest seal on ka keldri uks. Maja mölema tiiva all on võimas silindervölvkelder. Teenijatemaja on ehitatud 19. sajandi teisel poolel.

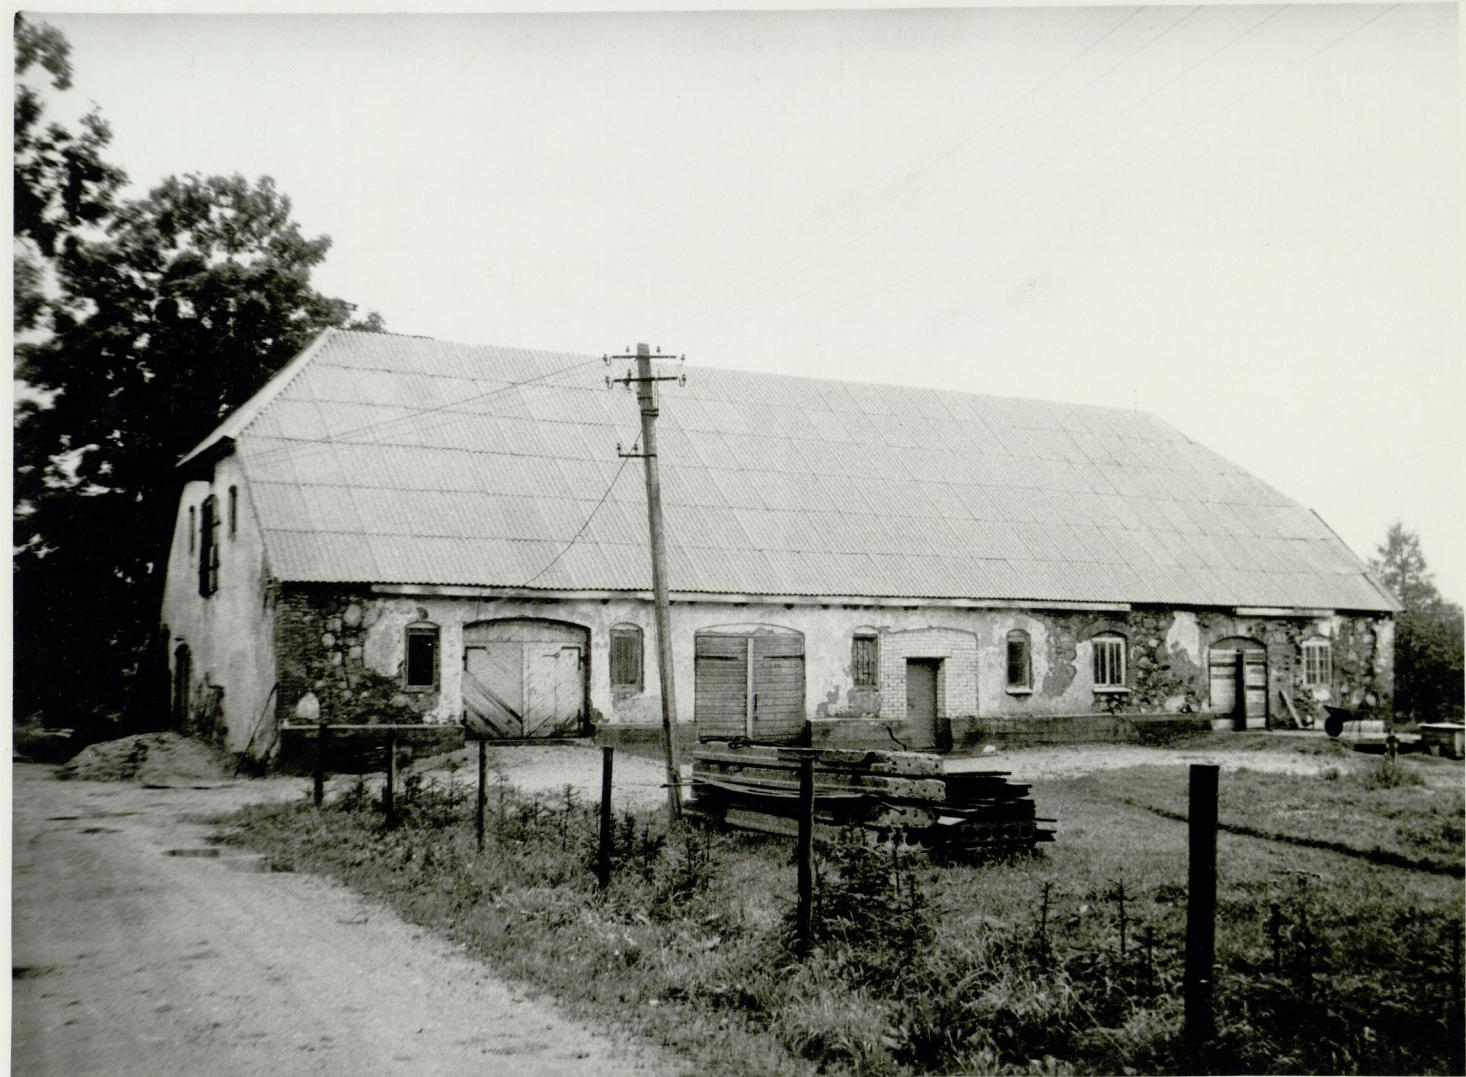
6

Söiduhobuste tall-töllakuur on krohvitud kivihoone. Poolkelpkatus oli algsest kaetud S-kividega. Esifassaadil on neli lamedate kaaravadega väravat. Akna- ja ukseavasid on hiljem ümber ehitatud. Tall-töllakuuri ehitusaeg on märgitud metallist tuulelipule: 1790.

1. Teostada krohviparandused kõikidel välisseintel. Krohv katta lubjavärviga.
2. Kaugemas perspektiivilis ette näha eterniidi asendamine S-katusekividega.
3. Säilitada tuulelipp.

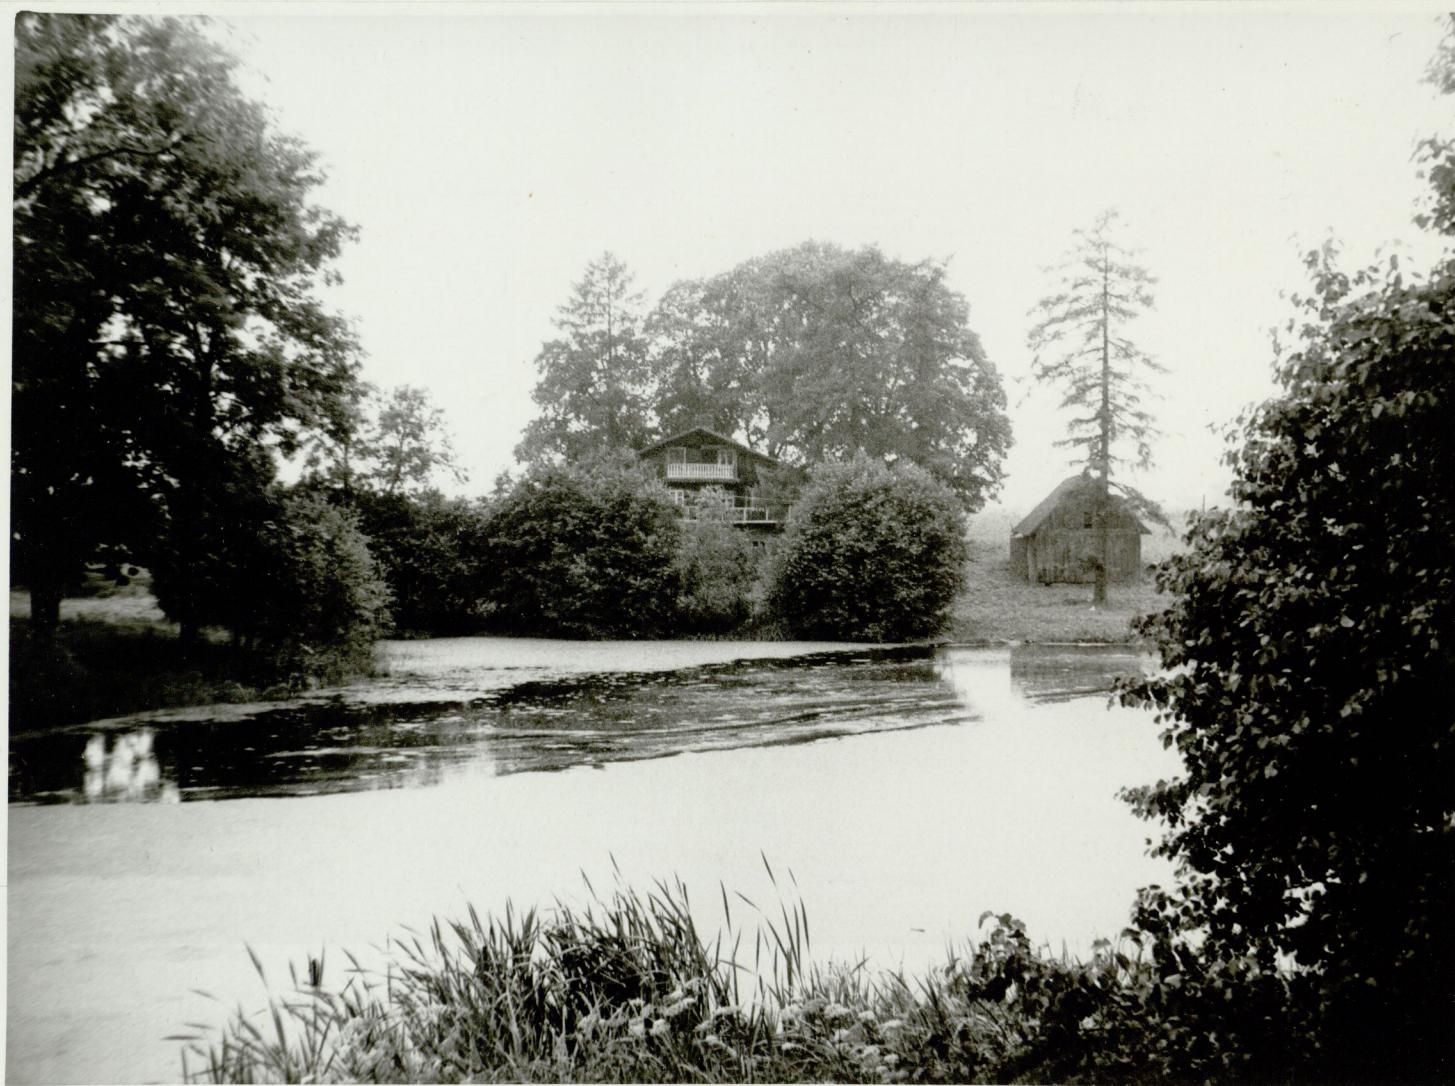
8

Suvemaja nimetatakse kohalikus traditsioonis ka sepikojaks, kuna osa selle alakorrhust on kasutusel olnud sepikojana. Hoone on arvatavasti ehitatud mitmes järgus. Algsest on maakividest alakorras omanud mingi majandushoone ülesandeid. Selle seinad on maakividest, avad äärifestatud tellistega. Teine korrus on puidust, rõhtlaudvoodriga. Lameda viilkatuse all on veel katusekorras. Hoone esifassaadi seinapind on taandatud kogu parematiiva ulatuses. Katusel on laiad räästaalused. Esifassaadil on need eendatud väga laialt, nii et katavad teise ja kolmanda korruse konsoolrödusid. Konsooltalad ja sarikaotsad on profiileeritud. Rödu rinnatis on kaunistatud lainelise ja kolmnurkse lõikega äärislaudadega. Alumise korruse aknad on neljaosalise ruudu jaotusega, ülemise korruse omad on kuueosalised.

1. Teostada maskiviseinte tihendamine mördiga.
2. Müüri toestamiseks laotud silikaattellistest nurk krohvida.
3. Teise korruse vasaku tiiva rõdu barjäär asendada uuega, eeskujuks võtta parema tiiva kujundus.
