OBJEKTI AADRESS: Võru rajoon, Rõuge k/n.

OBJEKT: Nursi vallamaja

Ettekirjutused arhitektuurimälestiste
korrastamiseks VI jrk.

KÖIDE X - Nursi vallamaja

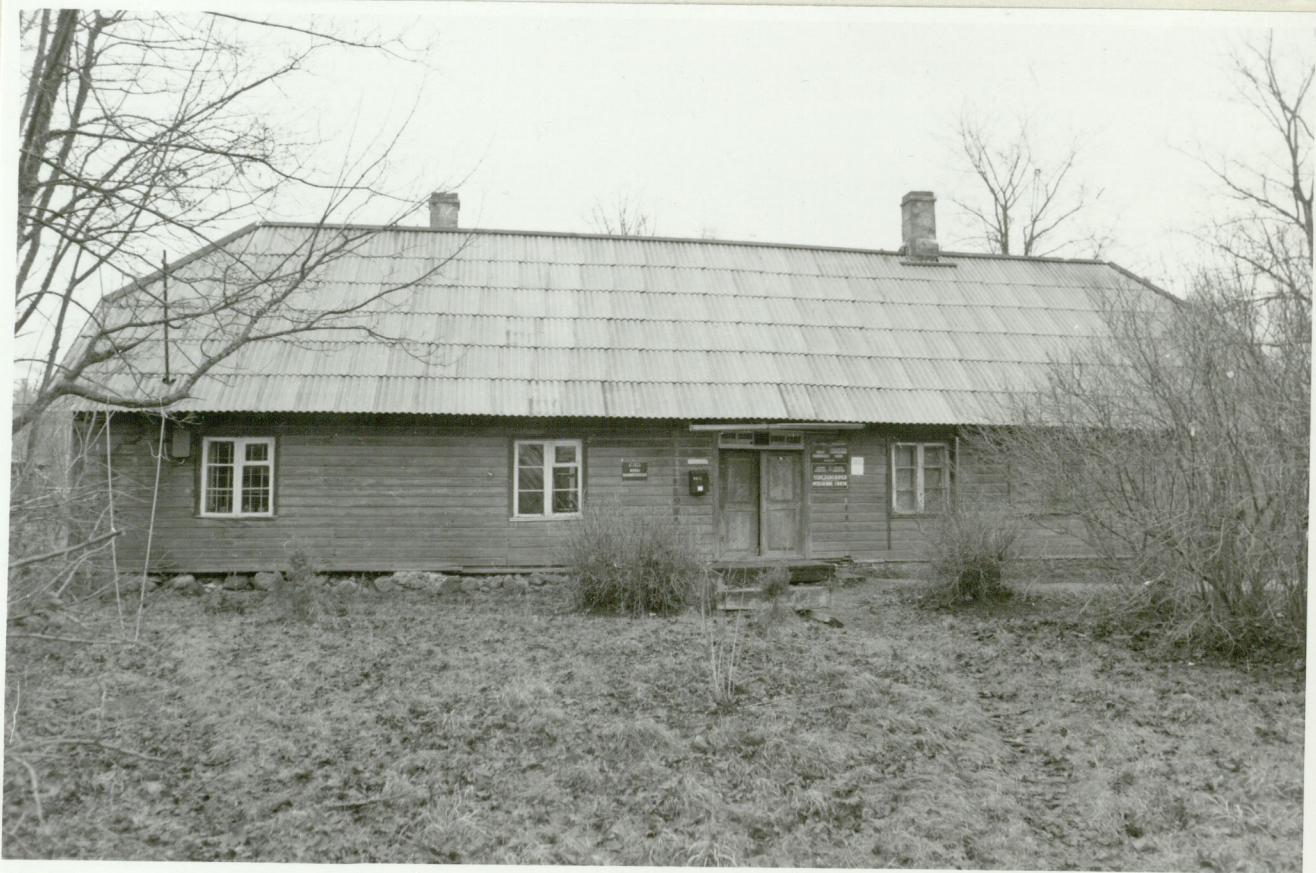
1

Vallamaja on pikk, poolkelpkatusega puithoone. Palkseinad on kaetud röhtsa laudvoodriga. Algsest laastkattega katus on praegu kaetud eterniidiga. Ebasümmeetriselt paigutatud aknad on kuueise ruudujao tusega. Valgmikuga ukseava on fassaadi keskosas. Hoone ruumijaotus on sümmeetrialähedane: keskel esik, mölemas tiivas neli ruumi.

Nursi vallamaja koos magasiaidaga moodustavad Võrumaale iseloomuliku vallakeskuse ansamblit. Mölemad hooned on hästi säilinud. Seepärast on oluline edaspidigi säilitada nende ajaloolist ehituslikku substantsi. Hoonete korrastamisel tuleb silmas pidada järgnevaid ettekirjutusi.

1. Vallamaja esikülg

- 1) Vallamajal taastada laastkatus.
- 2) Seinte voodrilauad puhastada vanast värvist ja katta õli-
värviga. Vajaduse korral välja vahetada mädanenud lauad.
- 3) Köik vahetatavad uued detailid (aknaraamid, uks jm.) val-
mistada analoogia põhjal vanade järgi.
- 4) Korrastada hoonete ümbrus.

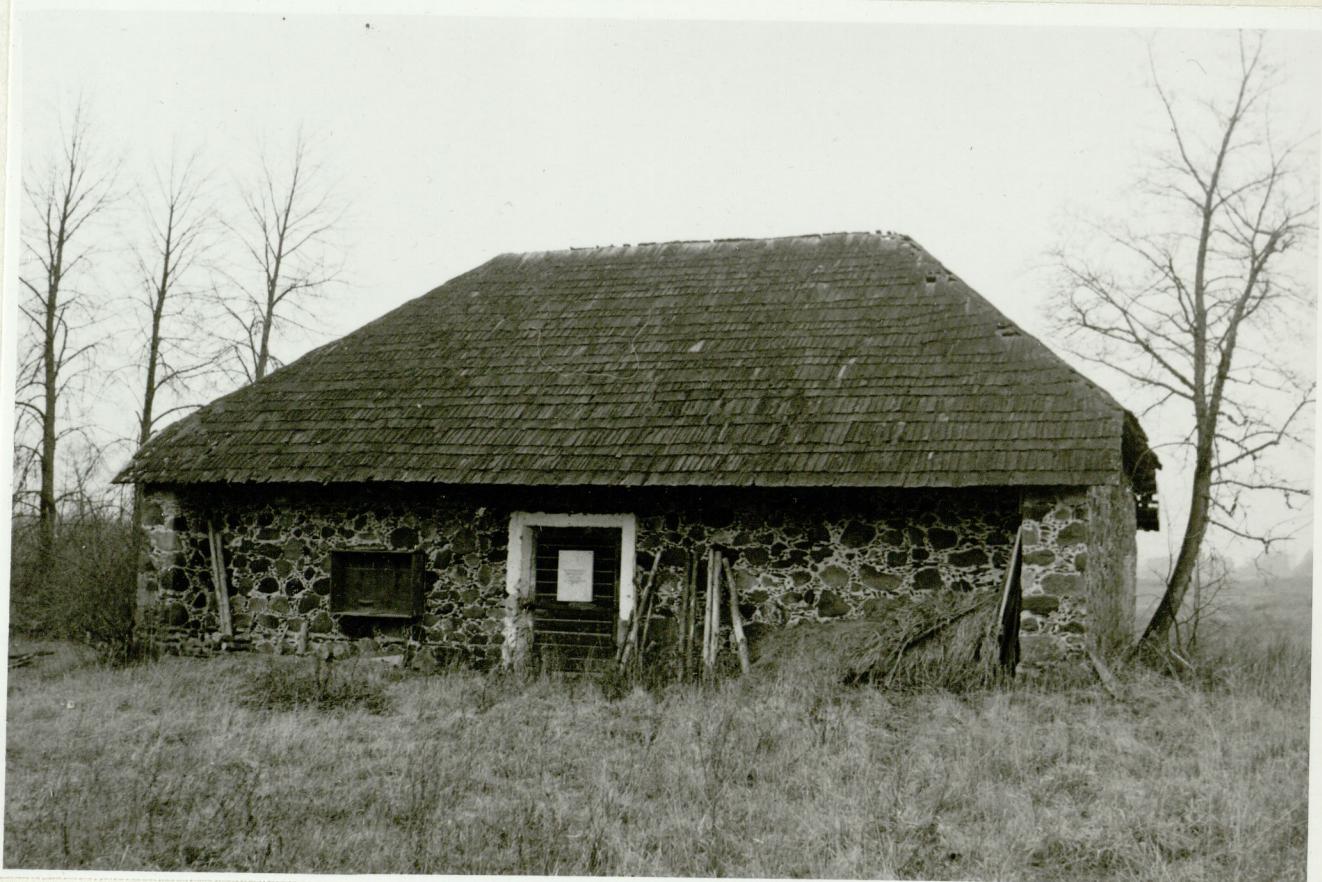
2

Magasiait on lõhutud maakividest ilma akendeta hoone, kae-
tud kelpkatusega. Otsaseinad eenduvad esiseinast, mistõttu on moodustunud varjualune. Uks paikneb aida keskteljel. Ukseava on raamistatud krohvitud piirdega. Väljaulatuval talaotsad on profileeritud.

2. Magasiaida esikülg

Säilitada hoonete köik algsed ehituslikud osad ning eks-
terjööri kujunduselementid.
