58. PAATSU mõis (Patz). Rüütlimõis.

Kullamaa k/n, Kullamaa kolhoos (Martna kihelkond).

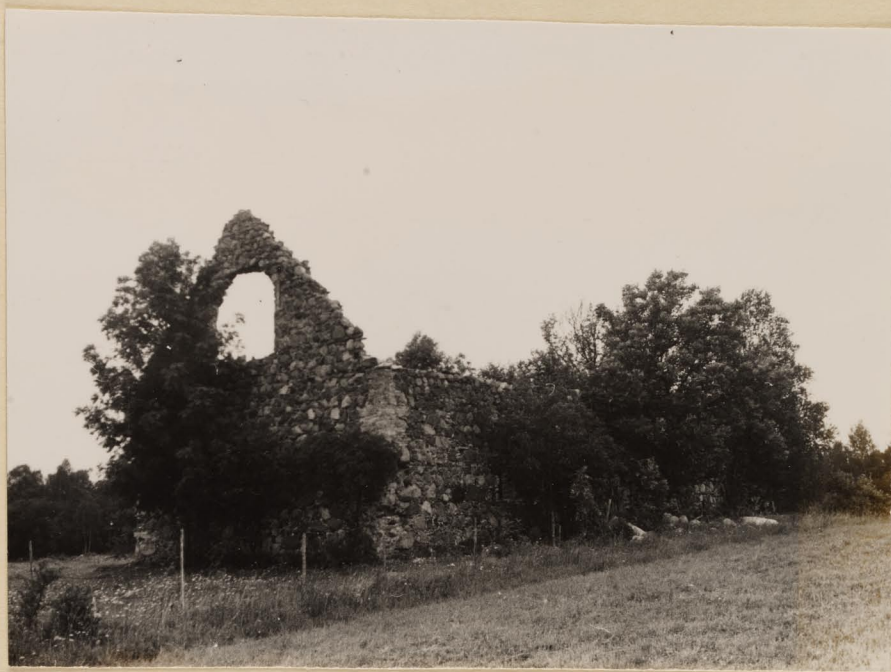
Ait-kuivati (?) on keskmise suurusega ühekordne, aga võrdlemisi kõrge maakiviehitus, mille nurgad laotud paekiviga. Seintes on näha mõned kitsad piluaknad, viilus aga suur lakauks. Hoonet on katnud kõrge viilkatus. Selle räästaste all teravkaareline ehisvöö. Hoonest säilunud varemed, võib pärineda XIX saj. III veerandist.

Paatsu mõis.
Ainus säilunud hoone
- ait-kuivati
