18. JALAMETSA mõis (Jallametz). Kõrvalmõis, kuulub Laimetsa mõisa juurde.

Imavere k/n, Imavere kolhoos (Pilistvere kihelkond).

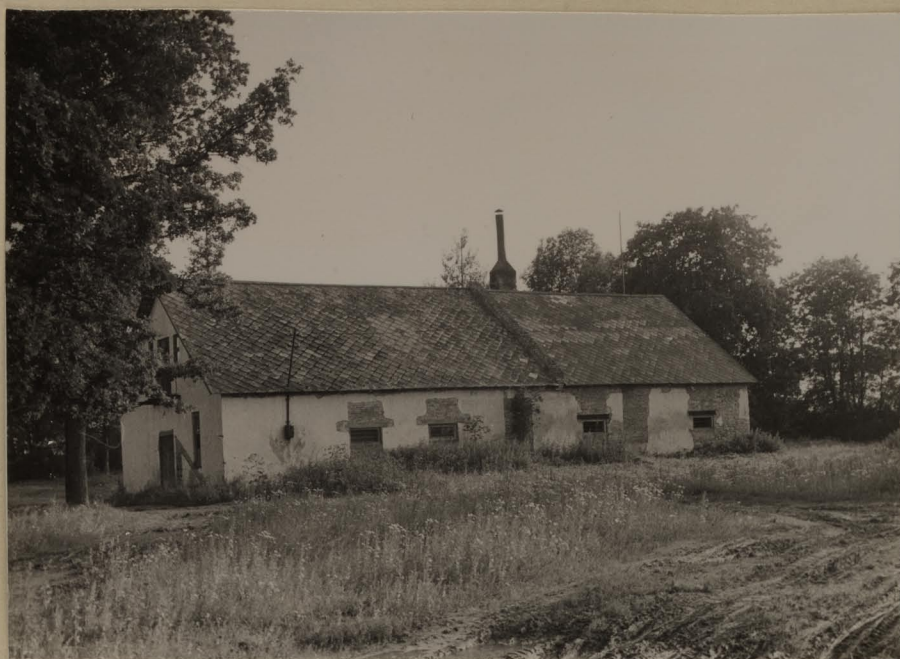
Peahoone oli väike ühekordne paekivihoone, omas hoone otstes ka lakatube. Kaasajal ulatuslikult ümber ehitatud töökojaks ja laoks, mistõttu algse ilme ja ehitamisaja kohta raske teha järeldusi. Viilkatus võis olla ka algse ehitusel.

Jalametsa mõis.
Peahoone esikülg.
