67. PEETRI pastoraat (Petri). Kirikumõis.

Esna k/n, kolhoos "Oktoober" (Peetri kihelkond).

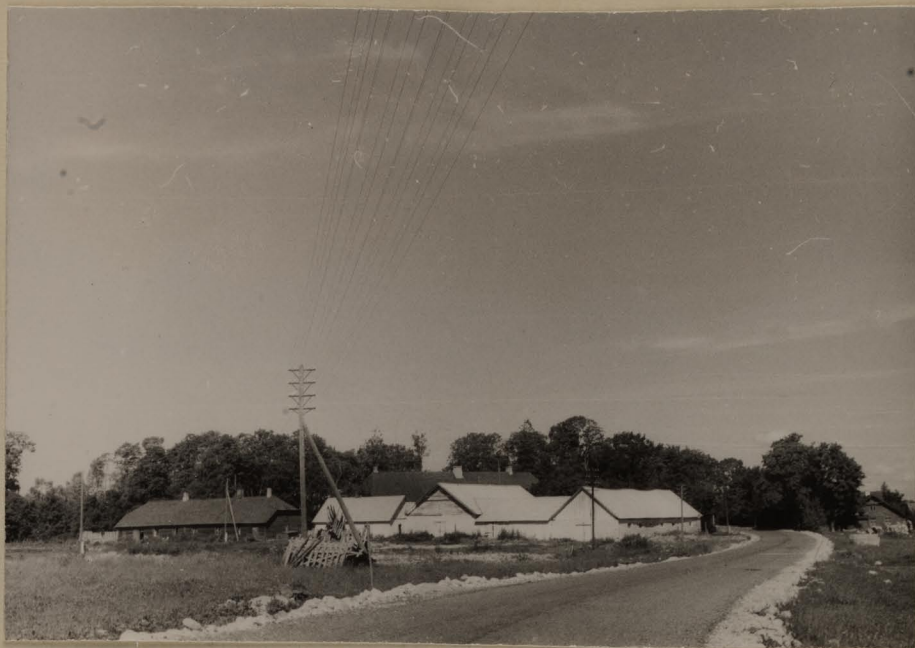
Petri pastoraat. Udvande.

Peahoone on ühekordne väike kivihoone, mis omab kõrge poolkelpkatuse, kaasajal laastukattel, ning lihtsa räästakarniisi. Lihtsad on ka osalt paariti rühmitatud võrdlemisi väikesed 6-ruudulised aknad ja valgnikuga lihtne tahveluks peasissekäigul. Hoonet võiks lugeda XIX saj. I veerandi ehituseks. Hoones lasteaed, ehituslikult heas seisundis. Temale kaasajal liidetud silikatsiidist moodne juurdeehitus.
