82. RAKA mõis (Rakkamois). Rüütlimõis.

Ambla k/n, Aravete kolhoos (Ambla kihelkond).

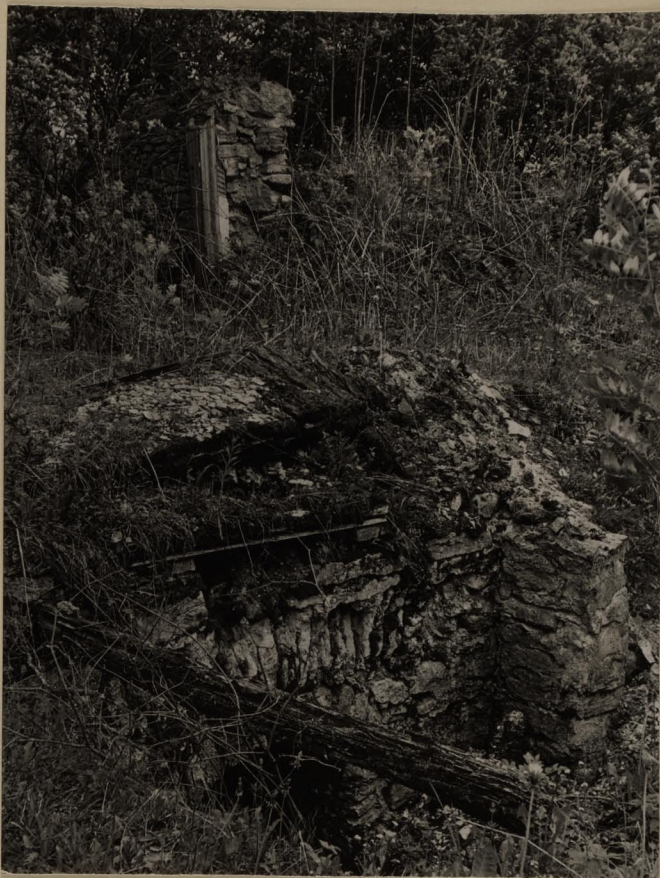
Peahoone on hävinud. Asemest järeldub, et oli keskmise suurusega puithoone, milles ka osa seinu paekivist. Hoonest oli osa kellerdatud. Omas mantelkorstna.

Raka mõis. Peahoone ase.

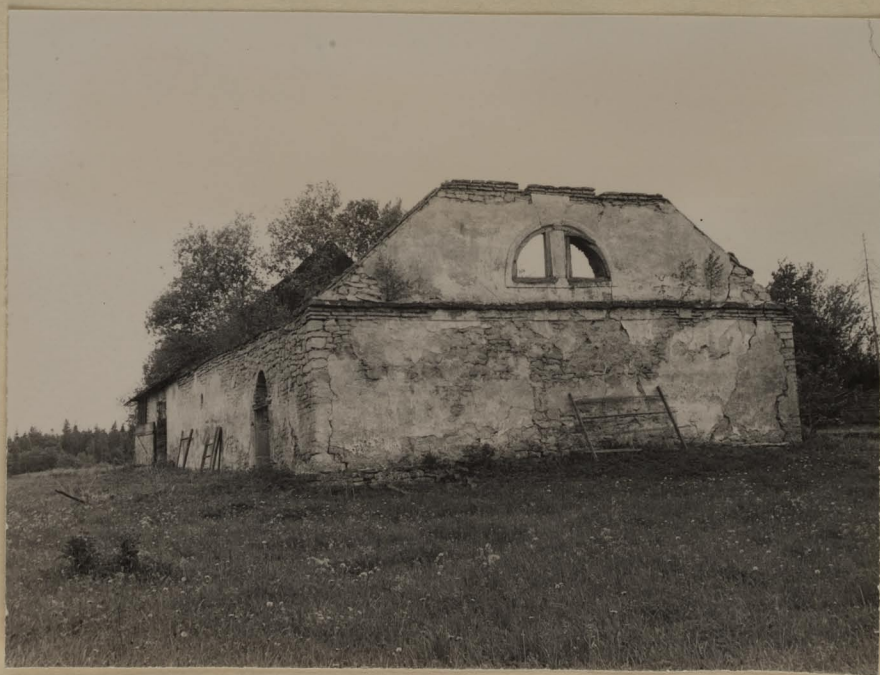
Ait - on suurem, massiivsem hoone, mis lahendatud eelmisega samas laadis ning on samaelaline. Varisenud.

Raka mõis. Ait.
