9. HAGERI pastoraat (Hagers). Kirikumõis.

Nissi k/n, Haiba sovhoos (Hageri kihelkond).

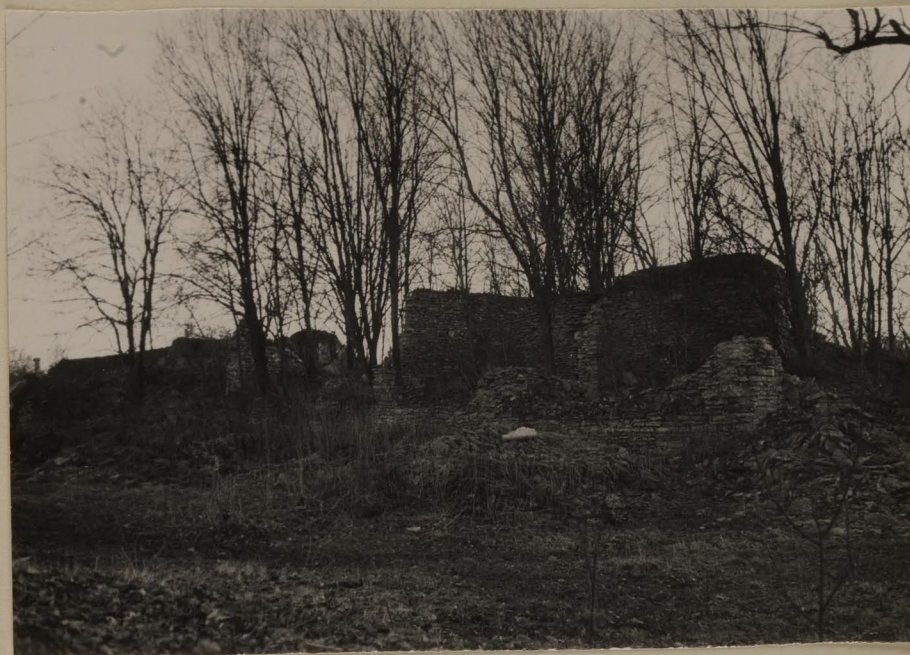
Peahoone on hävinud. Varemest järeljub, et hoone oli ühekordne väiksem kivihoone, ~~teenäelisel~~ Hoone oli paekivist, osaliselt kellerdatud.

Hageri pastoraadi varemed.
