25A. JÜRI pastoraat (Jürgens). Kirikumõis.

Sommerlingi k/n, Sommerlingi nim. sovhoos (Jüri kihelkond)

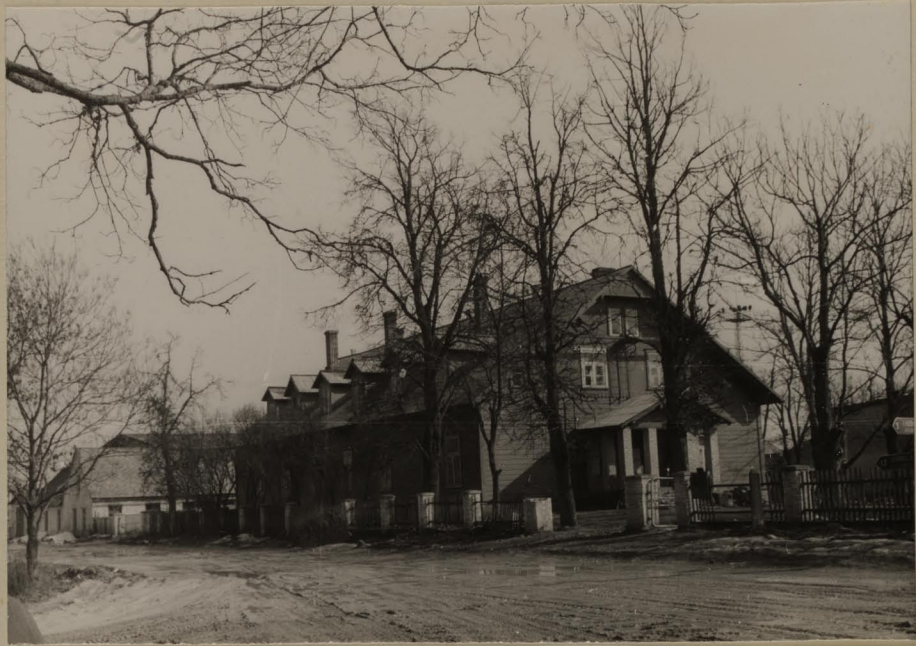
Peahoone on keskmise suurusega puithoone, ühekordne, kuid väljajahitatud lakakorrusega, mille aknad väljuvad otsviiludes ja katusel väikeste väljajahitustena. Hoonet katab viilkatus laia- de üleulatuvate räästastega, millel sarikajalad kujundatud, äärmised sarikapaarid viiludes avatud ning pennipealne kolm- nurk täidetud laudkattega. Viilkatustega on kaetud ka katuse- akende väljajahitused, ka siin on räästad üleulatuvad. Katuse- kattedeks on kaasajal eterniit. Hoone on vooderdatud horisontaal- laudistusega, püstlaud on hoone nurkadel. Viilud on vooder- datud püstlaudadega, laudade otsad viilu all kujundatud pitsi- na. Põhikorruse aknad on suured, kõrged ja 6-ruudulised, laka- korruse aknad väiksemad, samuti 6-ruudulised. Aknad on ääris- tatud profileeritud piirdelaudadega. Hoone peasissekäik paik- neb otsafassaadi keskel, omab esiku lameda viilkatusega, mil- lel samuti üleulatuvad räästad ning kujundatud sarikajalad ja neid kandvad konsoolid. Tänapäeval on esik lahtine, rohmakate silikaattellistest tulpadega. Toad on anfilaadses süsteemis.

Hoone on ehitatud tõenäoliselt XIX saj. lõpus, kasutusel administratiivruumidena ja korteritena, on heas seisundis.

Jüri pastoraat.
Peahoone esikülg.
