131. VALINGU mõis(Walling). Rüütlimõis.

Keila k/n, Ranna sovhoos (Keila kihelkond).

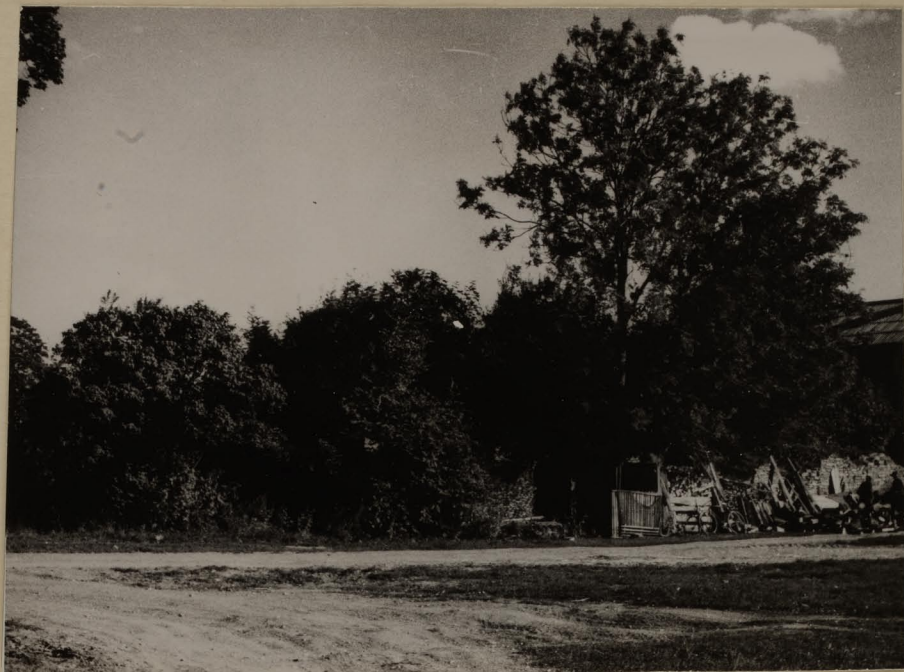
Peahoone on hävinud vundamentideni, temast säilunud väike tiib (ilmselt külgrisaliit), mis ehitatud kaasajal väikeseks kahekordseks elamuks. Algne hoone oli keskmise suurusega paekivihoone, ilmselt XIX sajandist.

Valingu mõis.
Peahoone ase.
