144. ÜLGASE mõis (Ilgas). Kõrvalmõis, kuulus Kostivere mõisa juurde.

Jõelähtme k/n, Kostivere sovhoos (Jõelähtme kihelkond).

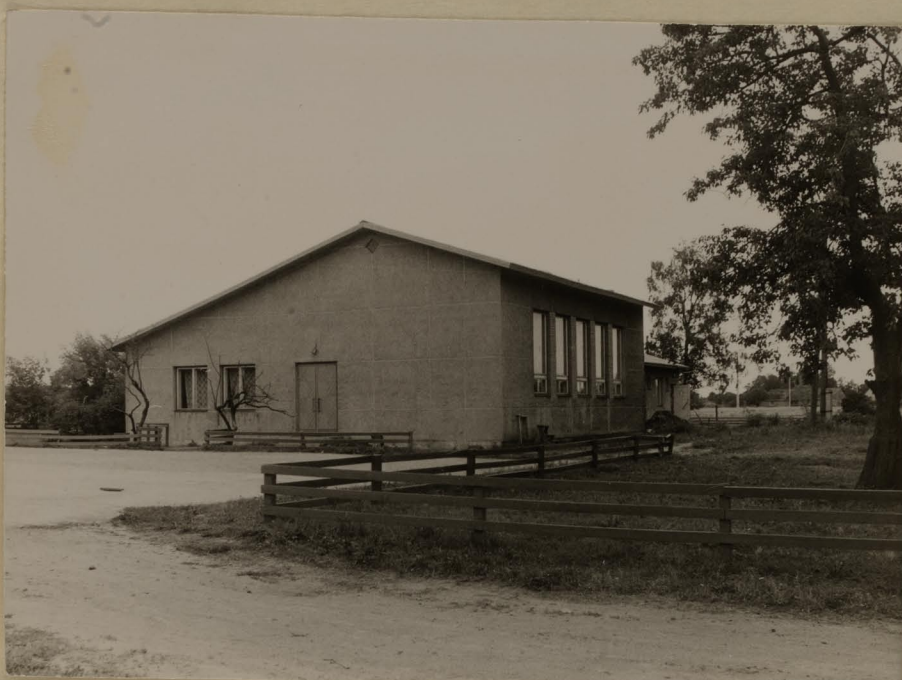
Peahoone on hävinud, tema kohal on kaasaegne majandi abikeskuse hoone, mille müürides võib olla fragmente algsest peahoonest.

Ülgase mõis.  
Hoone peahoone kohal.
