27. LEEDI mõis (Ledis). Rüütlimõis.

Sadala k/n, Sadala kolhoos (Laiuse kihelkond).

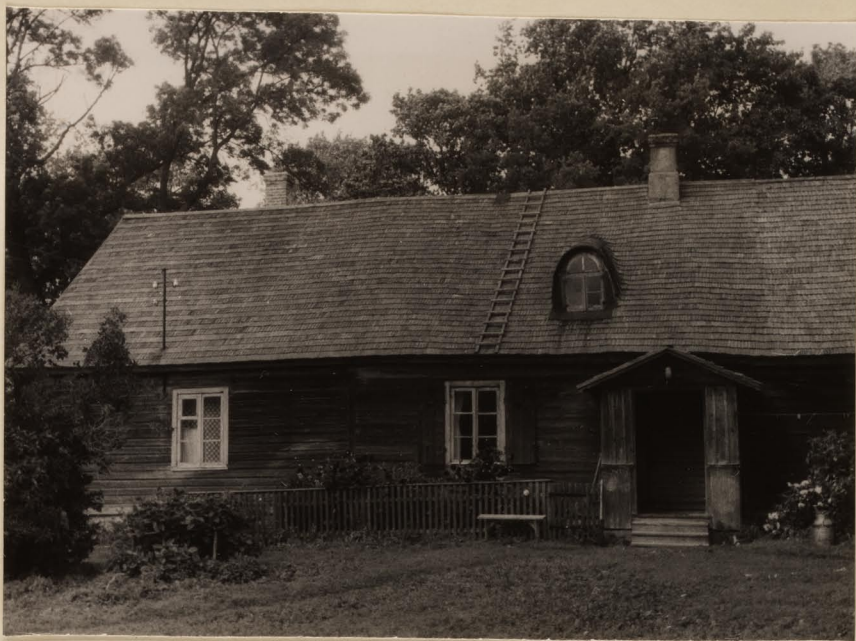
Peahoone hävinud, kohta tähistab kelder. Oli väiksem puithoone. Valitsejamaja, mida ilmselt juba enne revolutsiooni (peale peahoone põlemist) kasutati peahoonena, on väiksem ühekordne puithoone, mis lakas, hoone otstel omas lakatube. Hoone kaetud laas tukattega viilkatusega, mille ühel otsafassaadil viimane sarika penn dekoratiivselt avatud. Seinad vooderdatud rõhtsa laudvoodriga, mille kinnituseks kasutatud ka sepanaelu. Aknad väiksed, laiade piirdelaudadega, lakapealset valgustab aia küljel segmentaken. Hoone esiküljele ehitatud suurem kinnine, klaasitud rõdu, üht otsafassaadi liigendavad madalad viilkatused keldriuste kohal. Ehitus päritolult ebamäärane: võib olla tegu XIX saj. I poole ehitusega, mida rekonstrueeritud sajandi lõpus. Hoone rahuldavas seisundis, kasutatakse elamuna.

Leedi mõis.  
Peehoone esikülg.
