1. Mõisa nimi: I m a s t u m õ i s
 2. Mõisa liik: peamõis
 3. Asukoht: Rakvere raj. Saksi k/n.
 4. Valdaja, kasutaja: Imastu Defektivsete Laste Kodu
5. Kaitse alla võetavad hooned:

peahoone

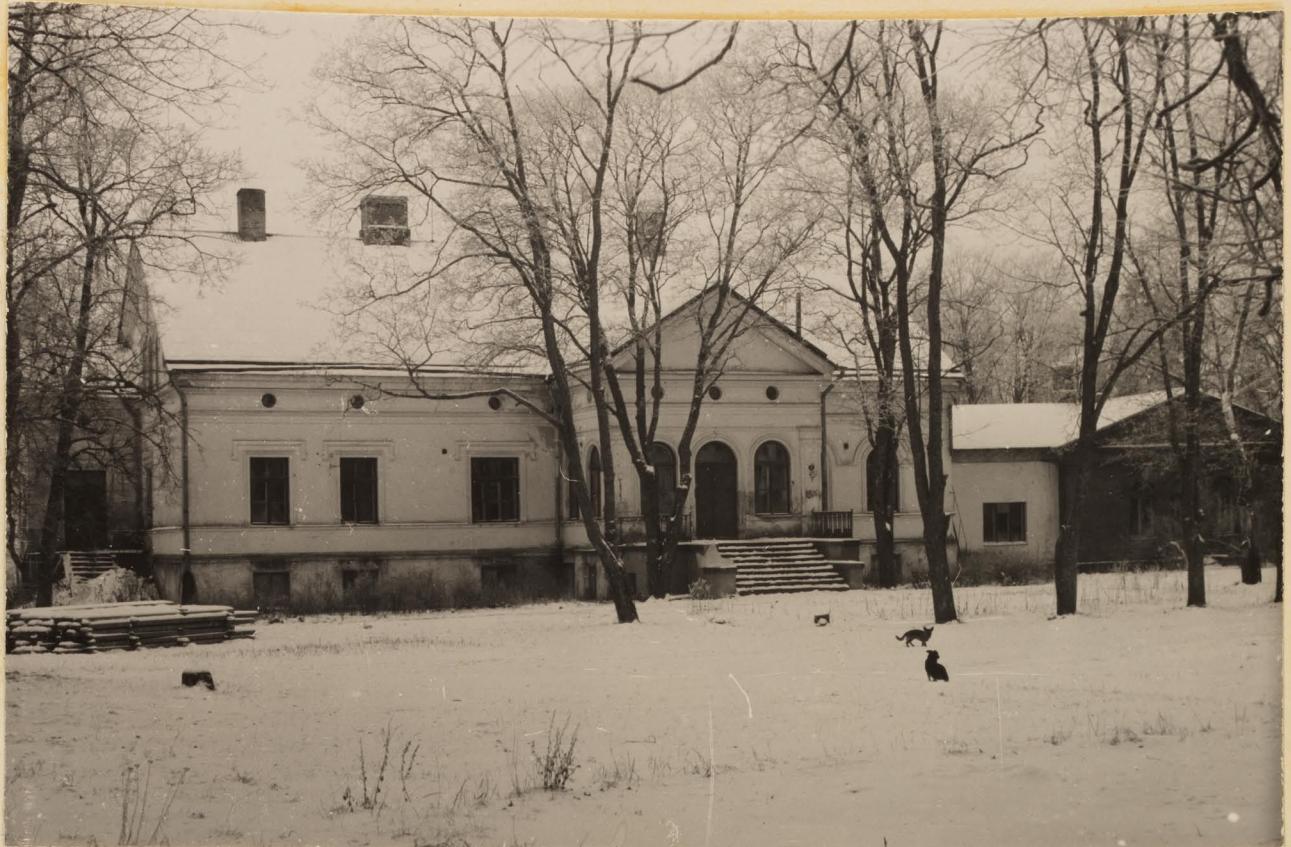
1

Imastu mõisa historitsistlikus laadis peahoone on ehitatud 19.sajandi lõpul. Tema arhitektuurne lahendus on väga sarnane lähedalasuvale Pruuna mõisamajale (Paide raj.), mistõttu võib arvata ühist arhitekti. Hoone on ühekordne, sokliga. Teda katab viilkatus laia karniisiga räästaste all. Esifassaadi keskteljel eendub lai risaliit. Mõned hilisemad väljaehitised on ka hoone külgedel. Ilmekaimate detailidena nimetatagu hoone kõrgeid profileeritud krohvääristega piiratud kaaraknaid.

1. Peahoone. Vaade esiküljele.
2. Hoone tagaküljel asuva rödu metallvõre.
3. Peahoone. Ahi.
4. Peahoone. Kamin.
- 5.-6. Lagede kipsrosetid.
- 7.-9. Fragmente laemaalingutest.

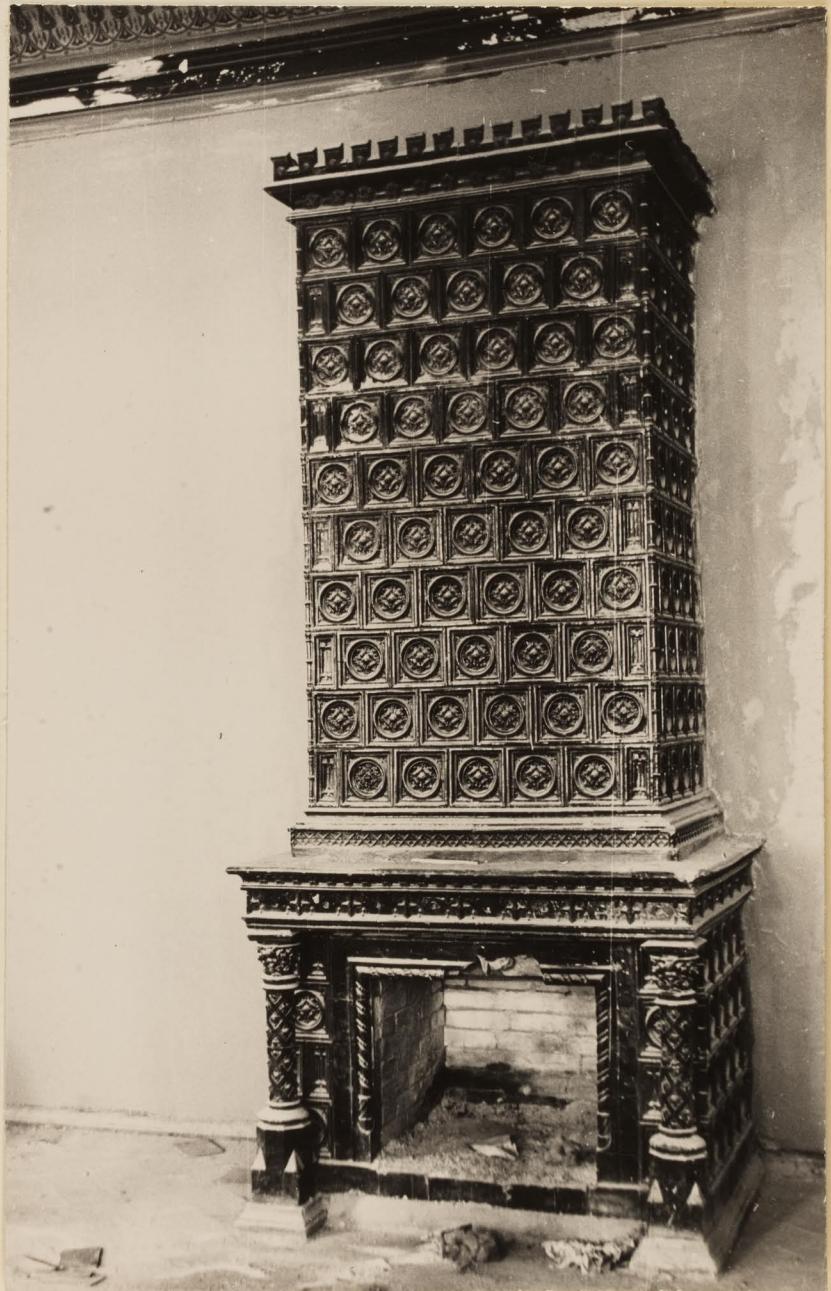
4

Hoone suhteliselt tagasihoidliku kuid stiilse välisarhitektuuri kõrval väärivad tähelepanu ka siseruumide kujunduselementid: pseudostiilis laemaalingud kahes ruumis, meisterlikus teostuses stukkornamentika, mustriiline kiviparkett, kamin jms.
