24. KOHTLA mõis (Kochtel). Rüütlimõis.

Kohtla-Järve linn, Kohtla linnaosa (Jõhvi kihelkond).

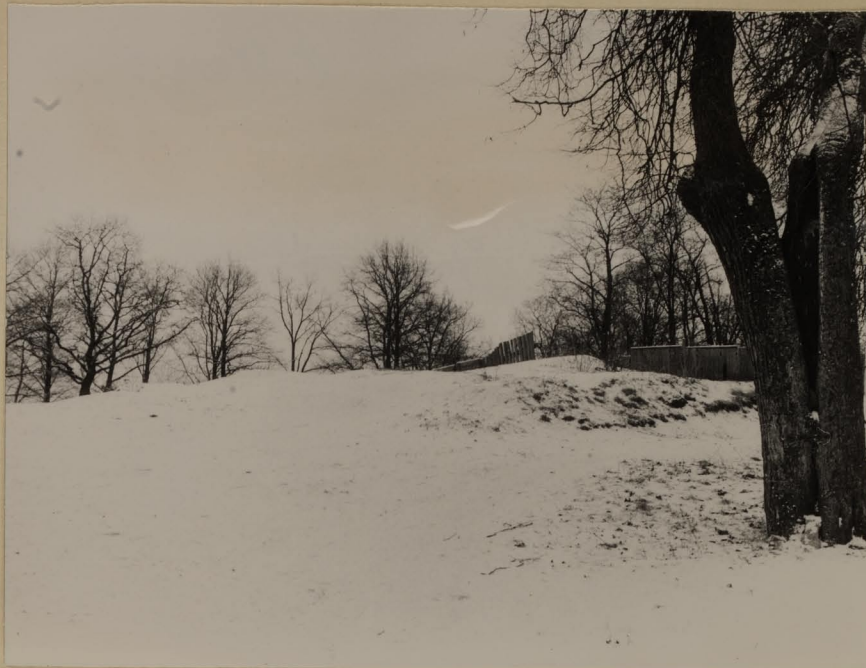
1

Peahoone on hävinud. Kohta tähistab vare, millest järeldub, et hoone oli keskmise suurusega kiviehitus.

Kohtla mõis. Peahoone ase.

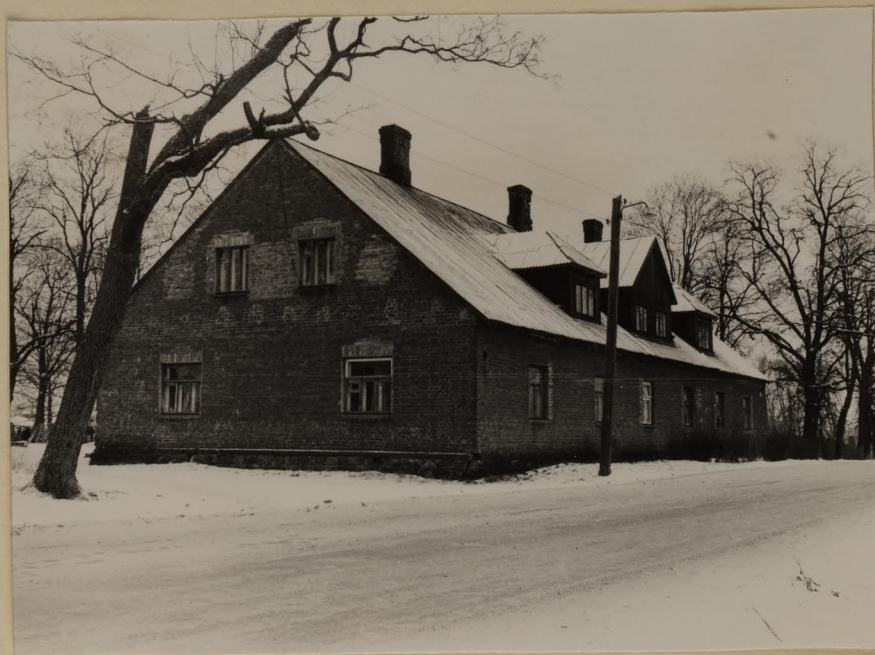
2

Valitsejamaja (?) - suur telliskiviehitus, laotud puhta vuugiga kaetud eterniitkattega kõrge viilkatusega, mille all lakakorrus. Selle aknad väljuvad kas otsviiludes või viil- ja poolkelpkatustega väljaehitustena katusel. Hoone võib olla XIX saj. lõpu ehitus.

Kohtla mõis. Valitsejamaja?
