36. OHAKVERE mõis (Ahagfer). Rüütlimõis.

Illuka k/n, Kurtna sovhoos (Jõhvi kihelkond).

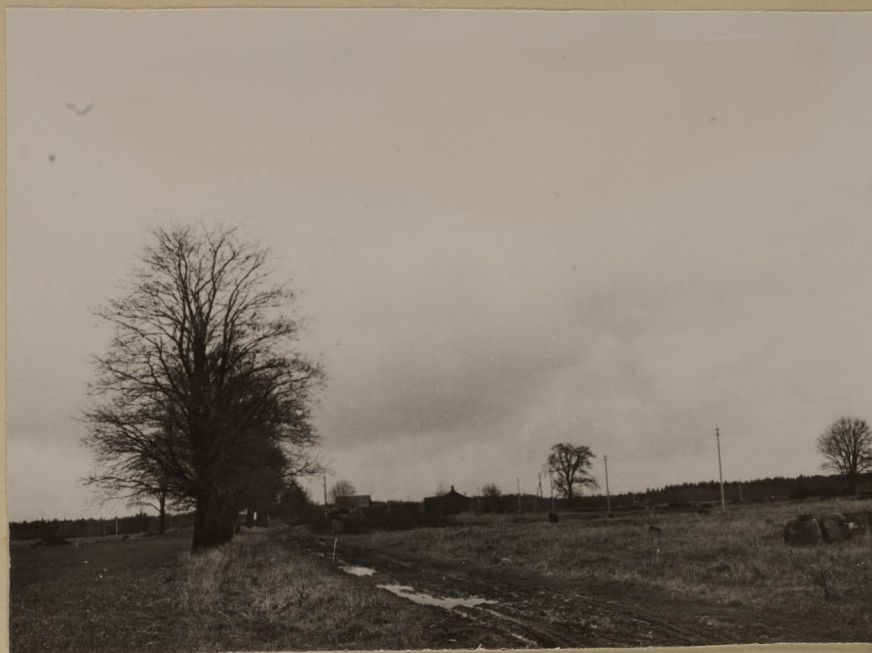
1

Peahoone on hävinud, hoone vundamendiasemest võib järeldada, et ehitus oli väike puithoone.

Kõrvalhooned hävinud, alles madalad varemed, millest järeldub, et osa neist oli puidust. Ainus säilunud hoone on kuiivati - kahekordne maakivist ehitus, kaetud eterniitkattega viilkatusega. Hoone seinad laotud lõhutud maakividest, nurgad ja akna-ukseavade küljed lamedad kaarsillused tellistest, viisil, mis meenutab kvaadreid. Võib lugeda XIX saj. lõpu või sajandivahetuse hooneks.

Ohavere mõis. Mõisaase.
