1. AADMAA mõis (Ahdma). Rüütlimõis.

Käina k/n, "Ühendus" kolhoos (Käina kihelkond).

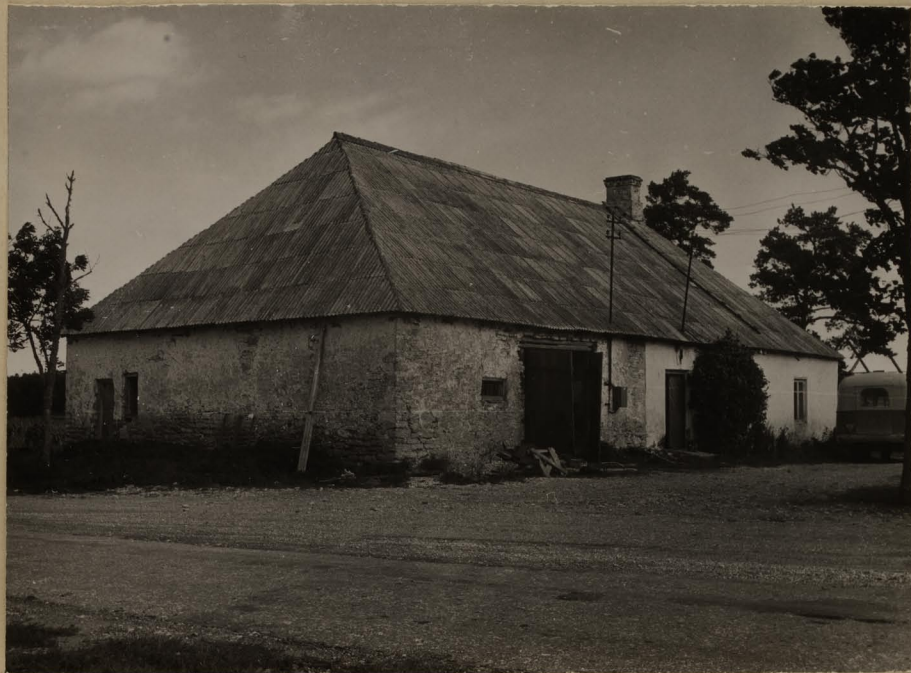
1

Kõrvalhooneist säilunud vaid üks kaheosaline majandushoone,  
mille ühel otsal eluruumid, teisel ait (?). Hoone on massiiv-  
ne ühekordne kiviehitus kõrge kelpkatusega, kaetud kaasajal  
eterniitkattega. Räästakarniisid puuduvad, seinad krohvitud.  
Elamu poolel väga väiksed, kitsad aknaavad, aida poolel ük-  
sikud väiksed piluaknad. Elamus mantelkorsten, mis väljub  
katusele jõulise ehituselemendina. Hoone võib pärineda XVIII  
saj. lõpust. Seisund hea.

Aadama mõis.  
Ainus säilinud hoone.
