30. KÄRSU mõis (Kersel). Kõrvalmõis, kuulub Voltveri mõisa juurde.

Kilingi-Nõmme k/n, Tihemetsa Sovhoostehnikum (Saarde kihelkond)

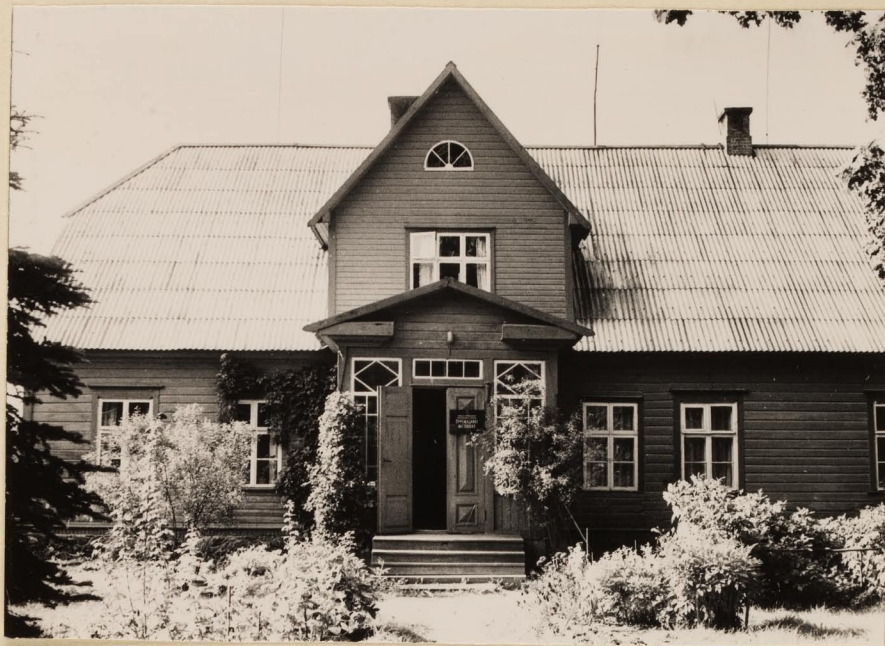
Kärou sSic. Seibülz.

Peahoone on väike ühekordne puithoone, mis kaetud üleulatavate räästastega poolkelpkatusega (katteks eterniit). Hoone seinad vooderdatud rõhtlaudadega. Hoone aknad on kergelt erinevate suurustega 6-ruudulised ja kitsaste piirdelaudadega ääristatud aknad, kaetud ülal kitsa simsigaga. Hoone peauks omab klaasitud kinnise esiku, millel lame viilkatus laia laudadest viilukarniisiga, mis krepitud viilu all. Esiku ruudukujuline on rombi- ja ruudukujuline, tiheda raamistusega. Esiku kohal on katuses ühe toa laiune pealeehitus, millel kolme poolega suur aken. Akna kohal on pealeehituse kolmnurkviilus väike segmentaken kiirtekujuliste raamidega. Samalaadne pealeehitus on ka tagaküljel, siin vaid kahe aknaga.

Hoonet võib lugeda XIX saj. lõpu ehituseks, mida hiljem on täiendatud (pealeehitus). Ta on põhiosas elamuks ning väga heas seisukorras.
