110. RANNAKÜLA mõis (Rannaküll). Rühitlimõis.

Orissaare k/n, Orissaare metskond (Jaani kihelkond).

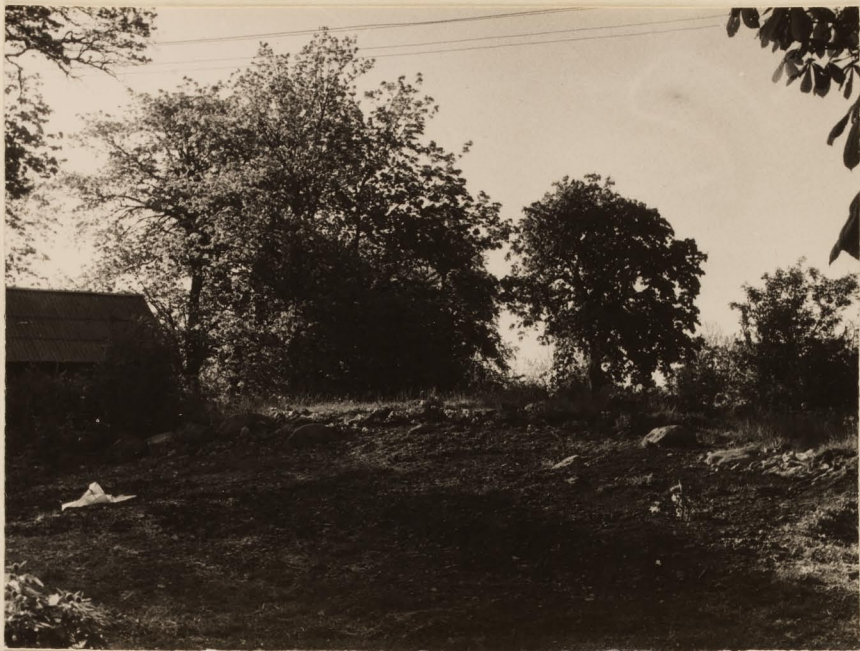
44

Peahoone hävinud, vähestest jälgedest murus võib järeldada, et hoone oli väiksem kivihoone.

Rannakilla mõis.
Peehoone ase.

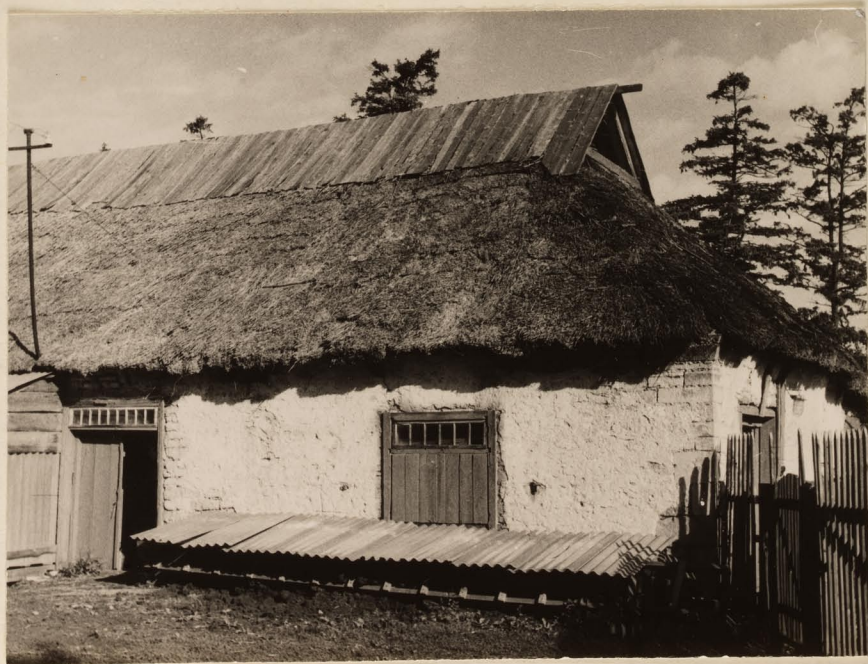
45

Rannakilla mõis. Tall ?
